# SCHULHAUS HOFMATT, HORW TESTSANIERUNG UND GESAMTSANIERUNG VORSCHLAG WEITERES VORGEHEN

Luzern, 27. Januar 2021 / rev. 25. Februar 2021

Gemeinde Horw

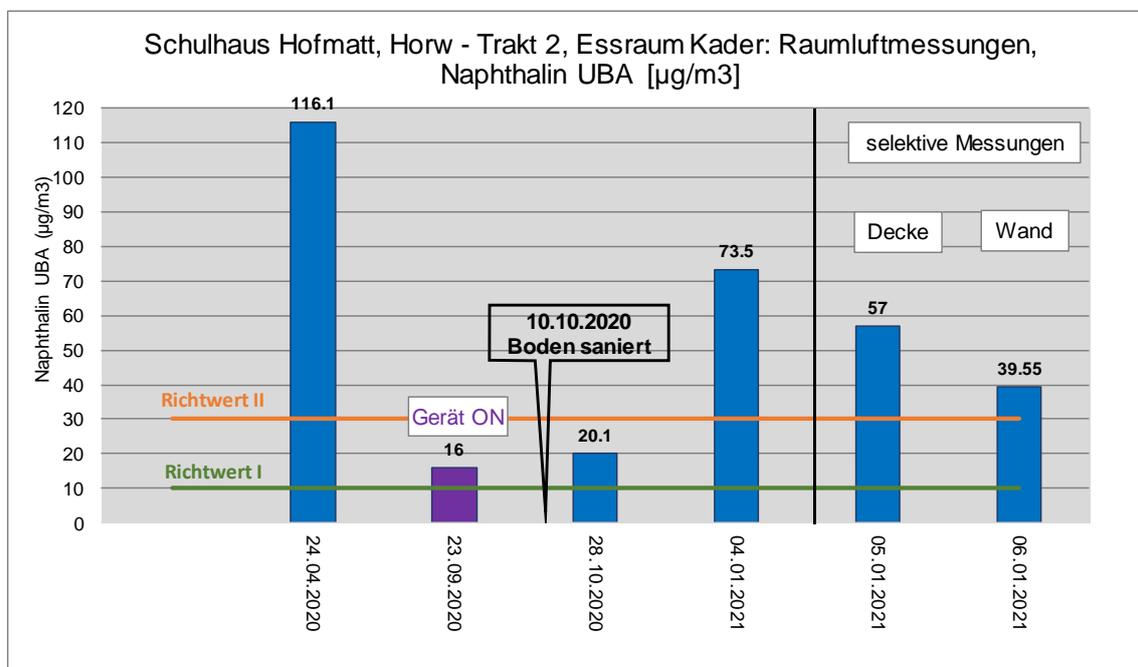
Die Messung vom 23.9.2020 war offenbar korrekt. Die Abdichtung der Türöffnung ist grundsätzlich auch mit normaler Plastikfolie möglich, da vor allem die Luftzirkulation verhindert werden muss. Spezialfolie ist noch etwas perfekter, was dann bei der 2. Messung eingesetzt worden ist.

- Raumlufbelastung: diese ist bis Januar 2021 wieder auf hohe Werte angestiegen, nachdem kurz nach der Sanierung die Belastung relativ tief war. Diesen Effekt haben wir auch in einem anderen Fall angetroffen (Emmen, Schulhaus Hübeli).
- Die Naphthalin-Belastung breitet sich von den Schadstoffquellen auch in die Bausubstanz aus, so dass diese auch belastet ist und Schadstoffe in die Raumluf abgeben kann.
- Die Gründe für den Anstieg der Werte im Raum können nicht genau erklärt werden. Möglicherweise werden durch den Wegfall der grössten Schadstoffquelle (Boden) von den weiteren Schadstoffquellen (Sekundärbelastung der Wände) mit Verzögerung und mehr und mehr Schadstoffe "nachgeliefert". Es dauert eine Weile, bis dieser Prozess in Gang kommt, da die Ausbreitung in der

- Die Raumlufbelastung wird in den kommenden Monaten nicht wieder abnehmen.
- Die selektiven Messungen zeigen, dass sowohl die Wände als die Decke erhebliche Schadstoffmengen abgeben. Von der Decke stammt dabei mehr. Die Wände liefern aber doch auch recht viel.

- Dies ist vorliegend nur mit Abdichtung der Decke und sehr wahrscheinlich auch der Wände möglich.
- Im Emmen konnte in einem Raum mit ähnlicher Belastung nur mit der Abdichtung der Decke (+ Schadstoffe entfernt / Abdichtung Boden) die  $10 \mu\text{g}/\text{m}^3$  erreicht werden.
- Vorliegend ist die von Decke und Wänden stammende Belastung aber erheblich höher, so dass wahrscheinlich nur mit Abdichtung beider Teile das Ziel erreicht werden kann.

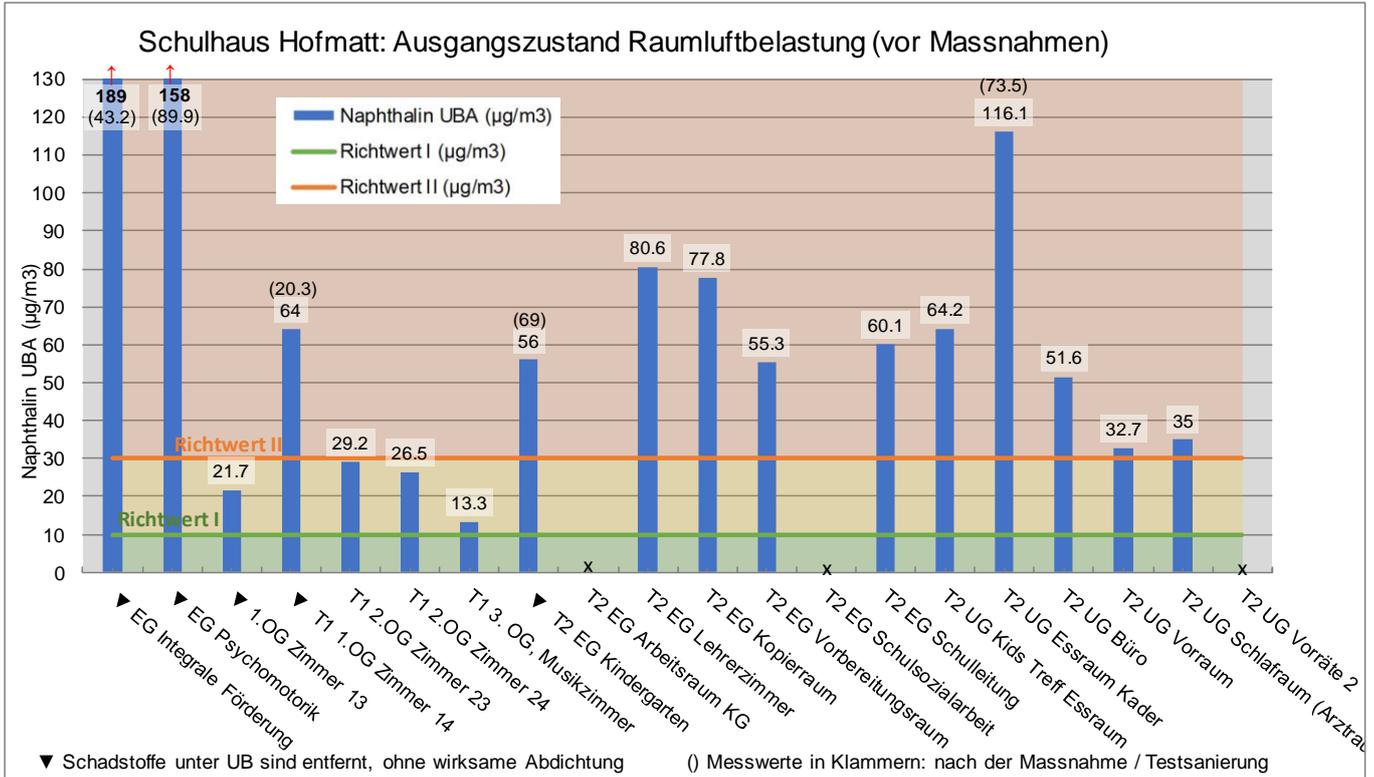
Für die Beurteilung, ob auch Wände und Decken abzudichten sind, wird vom Ausgangszustand der Belastung ausgegangen:

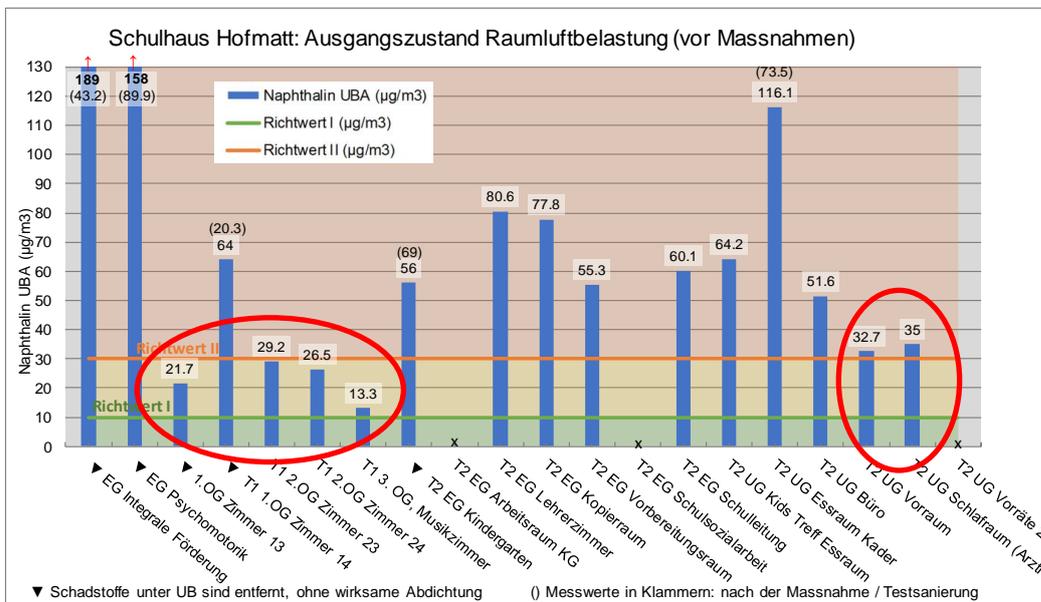
#### Räume mit eher tiefen Werten

Bei tiefen Werten kann auf eine Abdichtung der Wände/Decken verzichtet werden. Es bestehen gute Aussichten, das Sanierungsziel von  $< 10 \mu\text{g}/\text{m}^3$  zu erreichen.

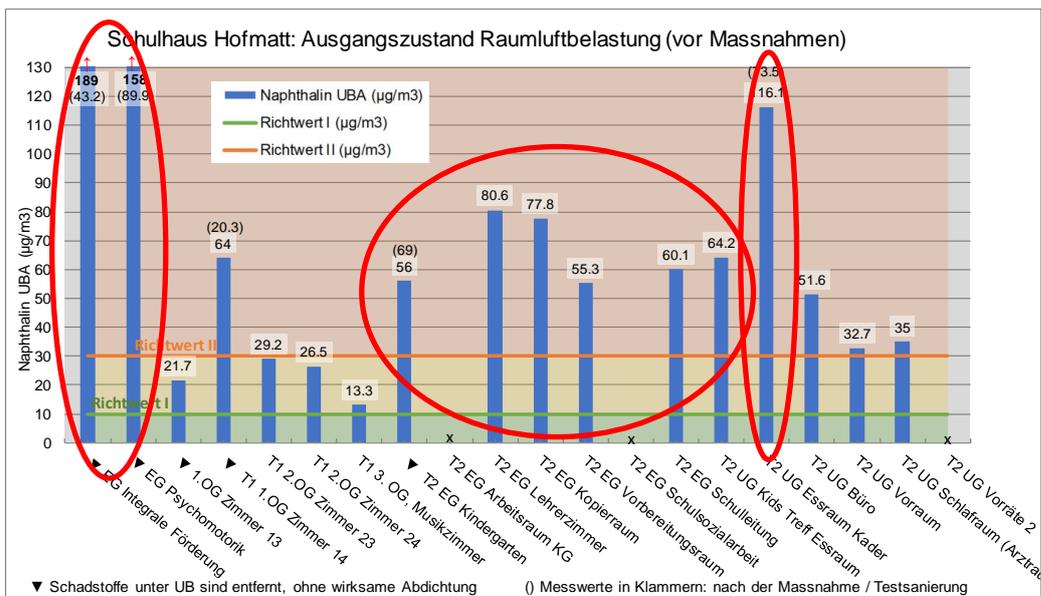
#### Räume mit hohen Werten

Bei Räumen mit hohen Werten müssen sowohl Decke als auch Wände abgedichtet werden.
