Objektauswertung | Auswertungsjahr 2023

Gemeinde Horw

Allmend, Singsaal/Turnhalle

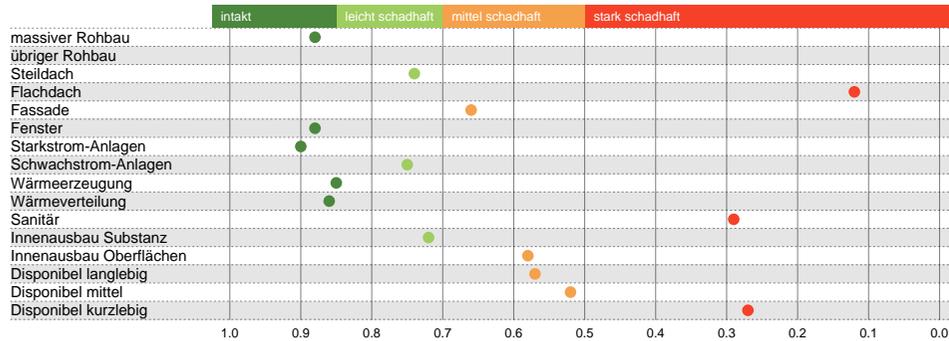
Baulicher Zustand im Auswertungsjahr	Z/N	Instandsetzung	Nutzwert	Risiko Zeitpunkt	Kosten
massiver Rohbau	0.88	Flachdach		2023	59
übriger Rohbau	0.00	Sanitär		2023	220
Steildach	0.74	Disponibel langlebig		2023	82
Flachdach	0.12	Disponibel mittel		2023	349
Fassade	0.66	Disponibel kurzlebig		2023	55
Fenster	0.88	Innenausbau Oberflächen		2024	340
Starkstrom-Anlagen	0.90	Schwachstrom-Anlagen		2025	40
Schwachstrom-Anlagen	0.75	Fassade		2028	207
Wärmeerzeugung	0.85	Innenausbau Substanz		2031	411
Wärmeverteilung	0.86	Steildach		2033	288
Sanitär	0.29	Disponibel kurzlebig		2036	41
Innenausbau Substanz	0.72	Wärmeerzeugung		2037	43
Innenausbau Oberflächen	0.58	Flachdach		2039	42
Disponibel langlebig	0.57	Fenster		2042	492
Disponibel mittel	0.52	Total in den nächsten 20 Jahren			2668
Disponibel kurzlebig	0.27				
Gesamtes Gebäude	0.76*				
Zustandswert	4150	Instandsetzung (Annuität)			140 pro Jahr
		Instandhaltung (Annuität)			64 pro Jahr

* Wertung	Beurteilung	Handlungsbedarf
Mittlerer Zustand	Vermutlich noch keine Probleme im Gebrauch. Allenfalls erster IS-Bedarf bei einzelnen Bauteilen.	Laufenden Unterhalt (IH) sicherstellen. Bei Fälligkeit einzelner Bauteile Instandsetzungsbedarf prüfen.
