# Solarkataster Gemeinde Horw

CKW Conex AG  
Solartechnik  
Hirschengraben 33  
6002 Luzern  
Tel. 041 249 53 43

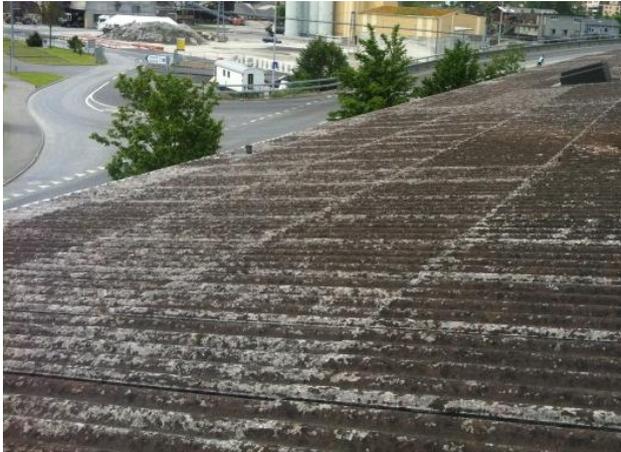
Dach 1

Das gesamte Welleternitdach kann möglicherweise asbesthaltig sein. Vor einer Montage auf diesem Dach legen wir Ihnen eine Laboruntersuchung hinsichtlich Asbestgehalts nahe. Flächen 2-4 sind von der Verschattungssituation und der Ausrichtung her nicht sehr gut geeignet. Deshalb wird auf eine Potentialabschätzung dieser Flächen verzichtet.

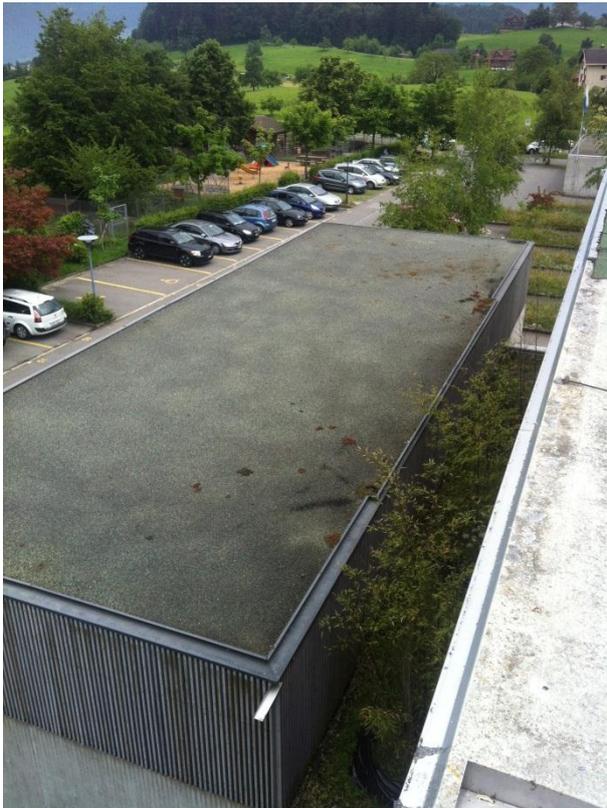
Dach 4

Dach1: Nach Informationen des Hauswirts ist die Dachhülle des Altersheims in einer schlechten Verfassung. Reparaturarbeiten von der Dachhülle seien ab und zu notwendig. Dies führt zur Schlussfolgerung, dass vorläufig von der Installation einer PV-Anlage abzuraten ist.

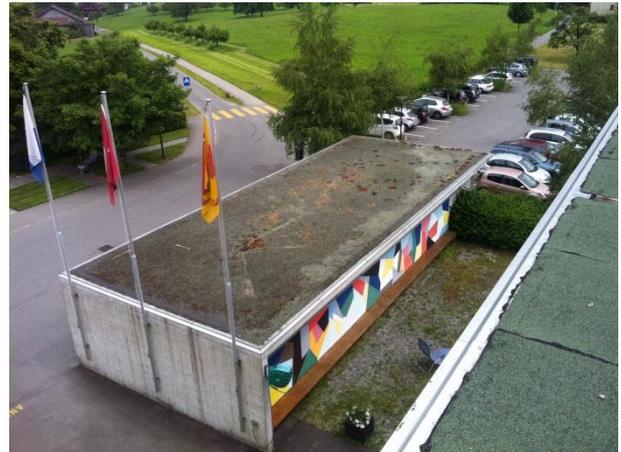
Dach5

Dach 5: Verschattung durch Bäume und Fahnen haben negative Einflüsse.

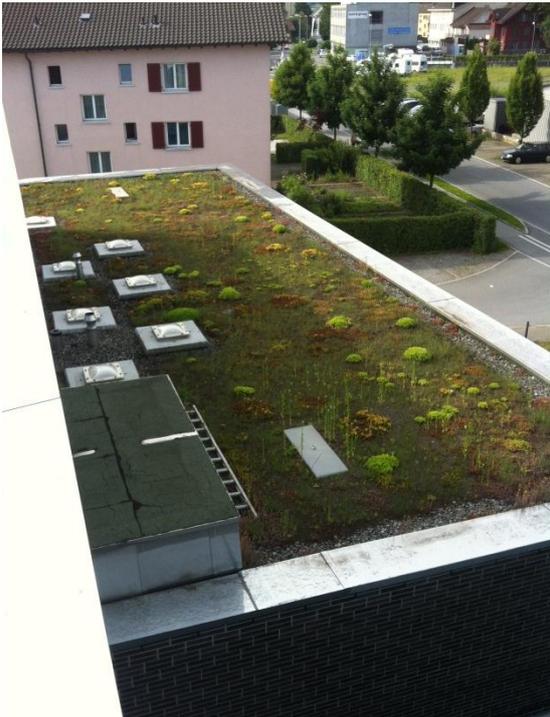
Fläche 2.1 ist im Sommer bis ca. 11Uhr verschattet.

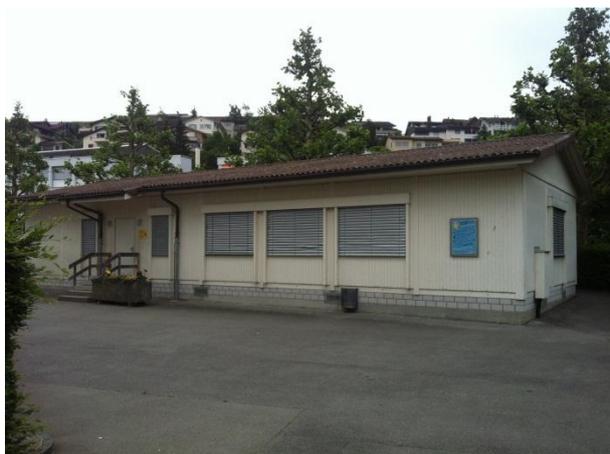
Dach1

Dach 1: Welleternitdach, Asbestabklärung vor einer Montage notwendig  
 Dach 2: Altes Schulhausgebäude mit vielen Dachkanten, nicht geeignet  
 Dach 3 und 4: Ausrichtung nicht optimal

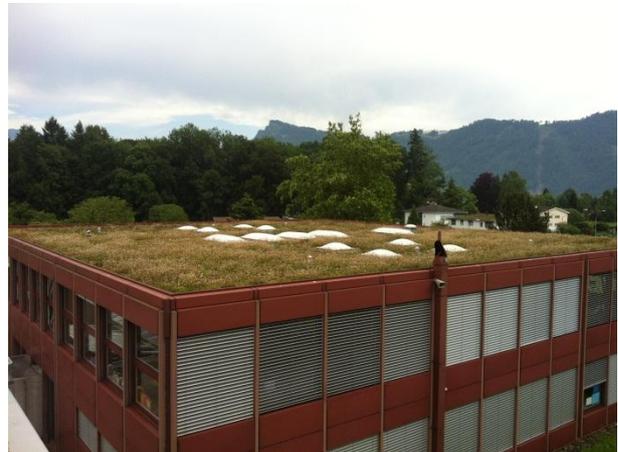
Fläche 4

Schulhausstrakt (Dach 4) konnte nicht bestiegen werden.

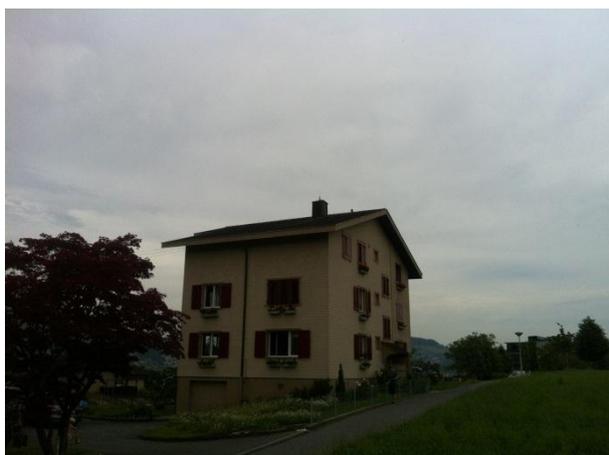
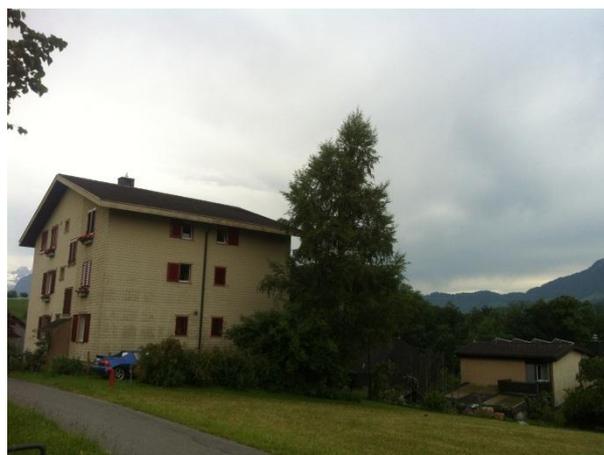
Abbildung 24: Fotos Obermatt

Die Dachabdeckung der Obermatt kann möglicherweise Asbest beinhalten. Wir empfehlen diesbezüglich eine Laboruntersuchung, bevor eine Photovoltaik-Anlage montiert wird.
