6. Juli 2023

2023-408

Schriftliche Beantwortung Interpellation Nr. 2023-767 von Sofia Galbraith, L20, und Mitunterzeichnenden: Verkehrssicherheit Schulweg Stirnrüti

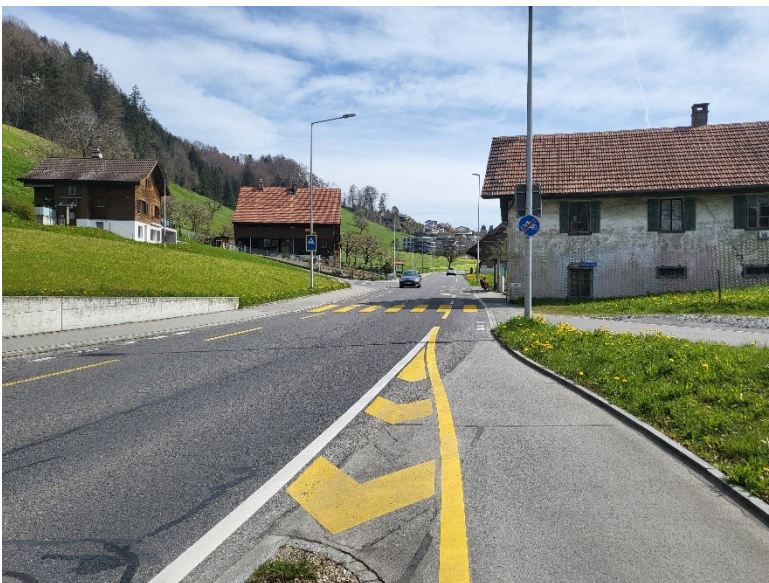
Abbildung 2 Einmündung des Veloweges auf die Kastanienbaumstrasse an enger Stelle

Aufgrund der örtlichen Platzverhältnisse (Strassenbreite, Einfahrt Kirchfeldweg, Gebäude GVL-Nr. 44b und Bushaltestelle) kann der getrennt geführte Radstreifen nicht weitergeführt werden. Auch würde eine Weiterführung des Radweges die Sicherheit nicht erhöhen.

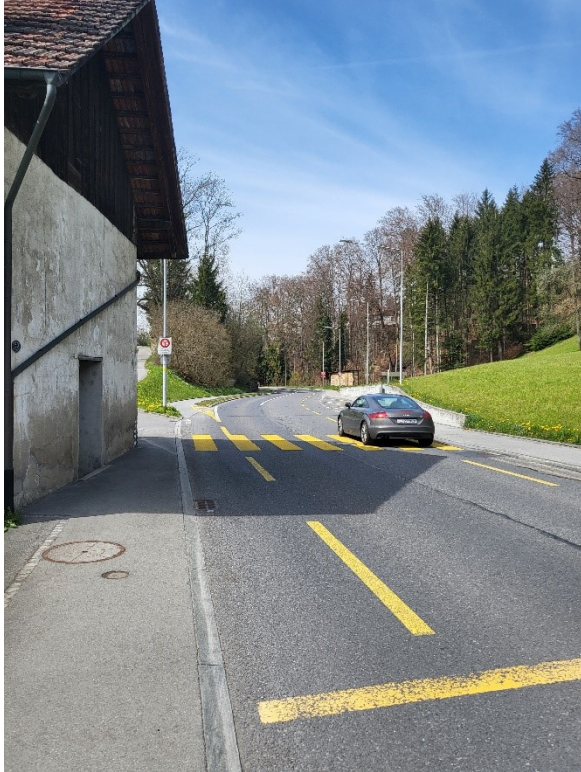
Abbildung 3 Einmündung Veloweg auf Strasse aufgenommen von der Bushaltestelle
