# Solarkataster Gemeinde Horw

CKW Conex AG  
Solartechnik  
Hirschengraben 33  
6002 Luzern  
Tel. 041 249 53 43

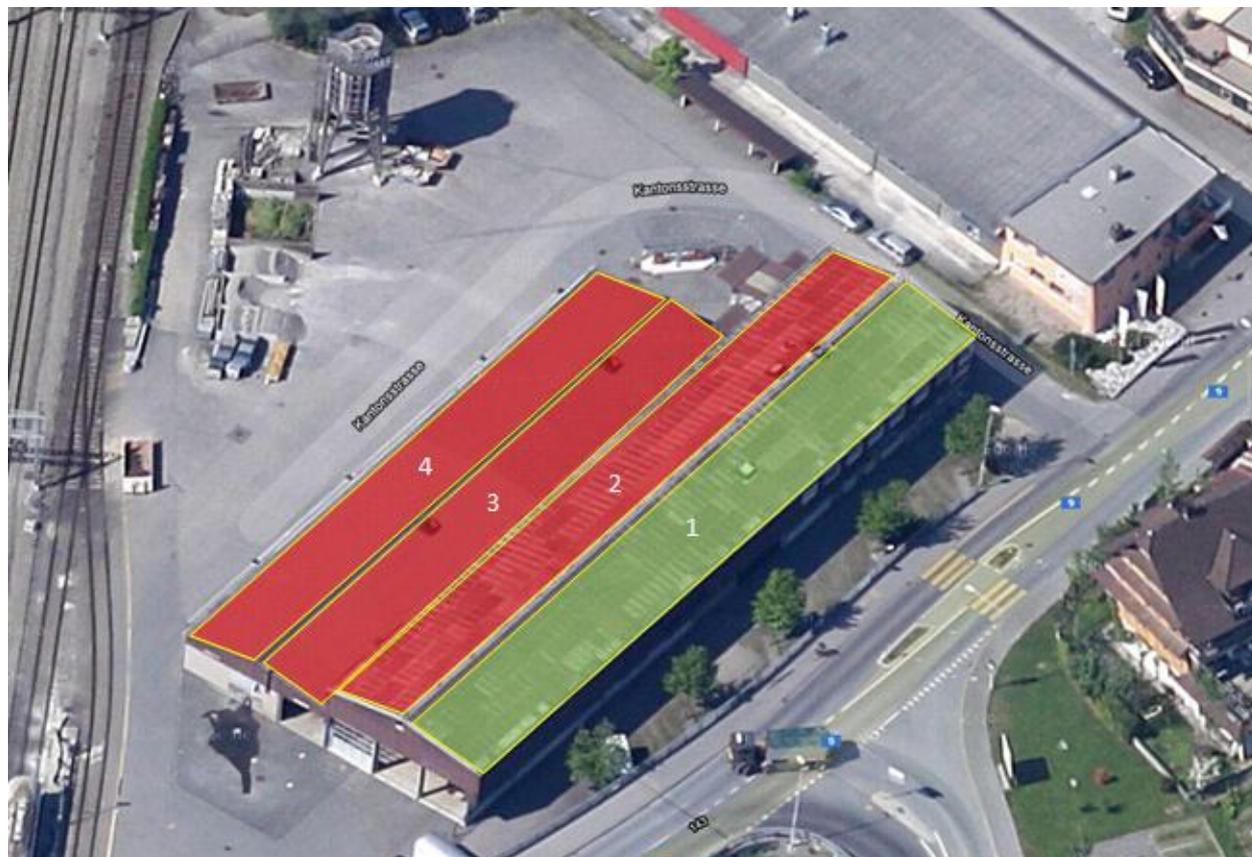
Objekt	Dach	Fläche in m <sup>2</sup>	PV-Leistung in kW	Ertrag in kWh/Jahr
2. Werkhof				
Fläche 1	gut	441	63	63
Fläche 2	ungenügend	0	"_"	"_"
Fläche 3	ungenügend	0	"_"	"_"
Fläche 4	ungenügend	0	"_"	"_"
	<b>Total</b>	<b>441</b>	<b>63</b>	<b>56'555</b>

Das gesamte Welleternitdach kann möglicherweise asbesthaltig sein. Vor einer Montage auf diesem Dach legen wir Ihnen eine Laboruntersuchung hinsichtlich Asbestgehalts nahe. Flächen 2-4 sind von der Verschattungssituation und der Ausrichtung her nicht sehr gut geeignet. Deshalb wird auf eine Potentialabschätzung dieser Flächen verzichtet.

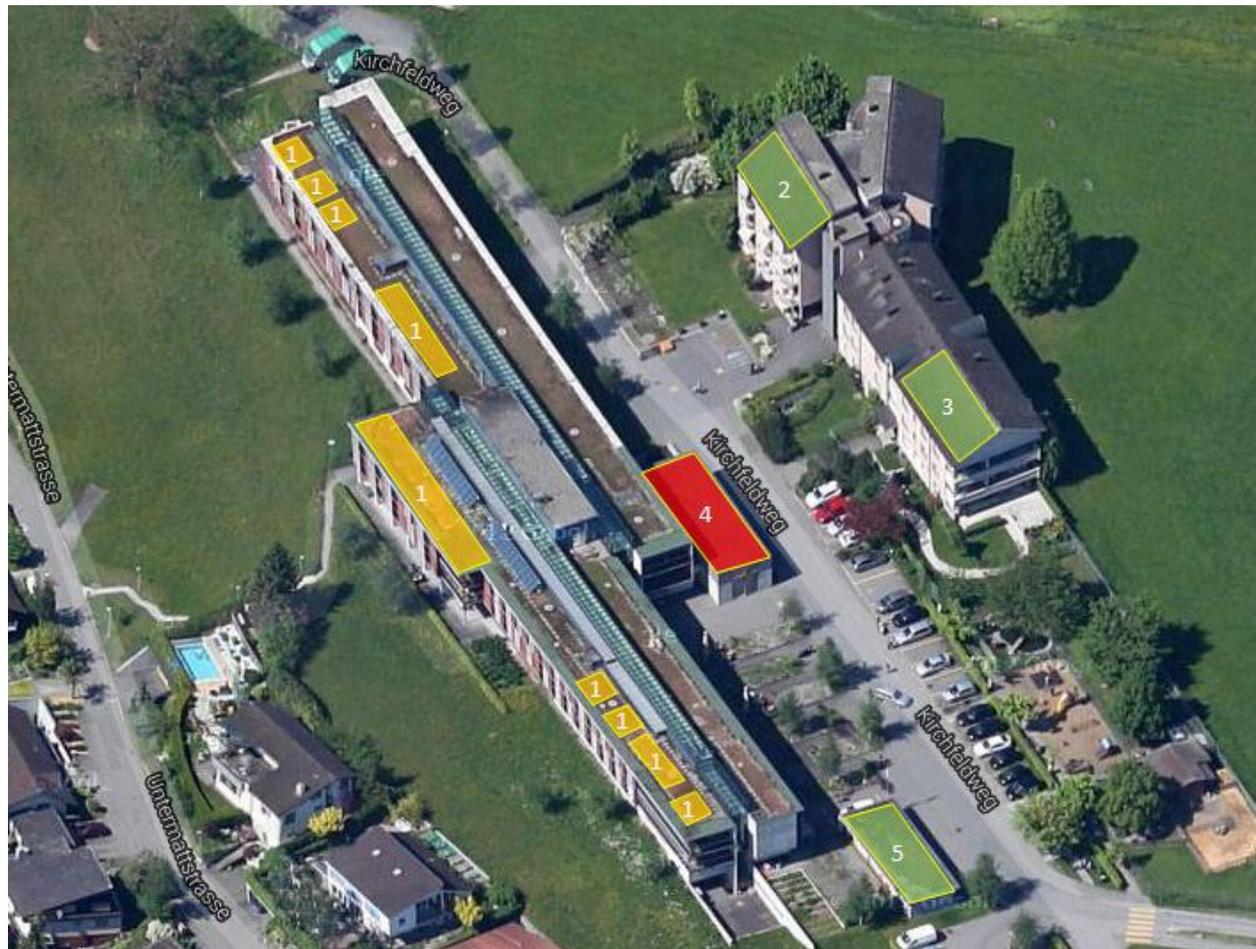
Objekt	Dach	Fläche in m <sup>2</sup>	PV-Leistung in kW	PV-Ertrag in kWh/Jahr
4. Kirchfeld				
Dach1	genügend	290	29	20'355
Dach2	gut	56	8	6'868
Dach3	gut	56	8	6'868
Dach4	ungenügend	0	13	
Dach5	gut	90	9	7'918
	<b>Total</b>	<b>492</b>	<b>67</b>	<b>42'009</b>

Dach1: Nach Informationen des Hauswirts ist die Dachhülle des Altersheims in einer schlechten Verfassung. Reparaturarbeiten von der Dachhülle seien ab und zu notwendig. Dies führt zur Schlussfolgerung, dass vorläufig von der Installation einer PV-Anlage abzuraten ist.

Dach 5: Verschattung durch Bäume und Fahnen haben negative Einflüsse.

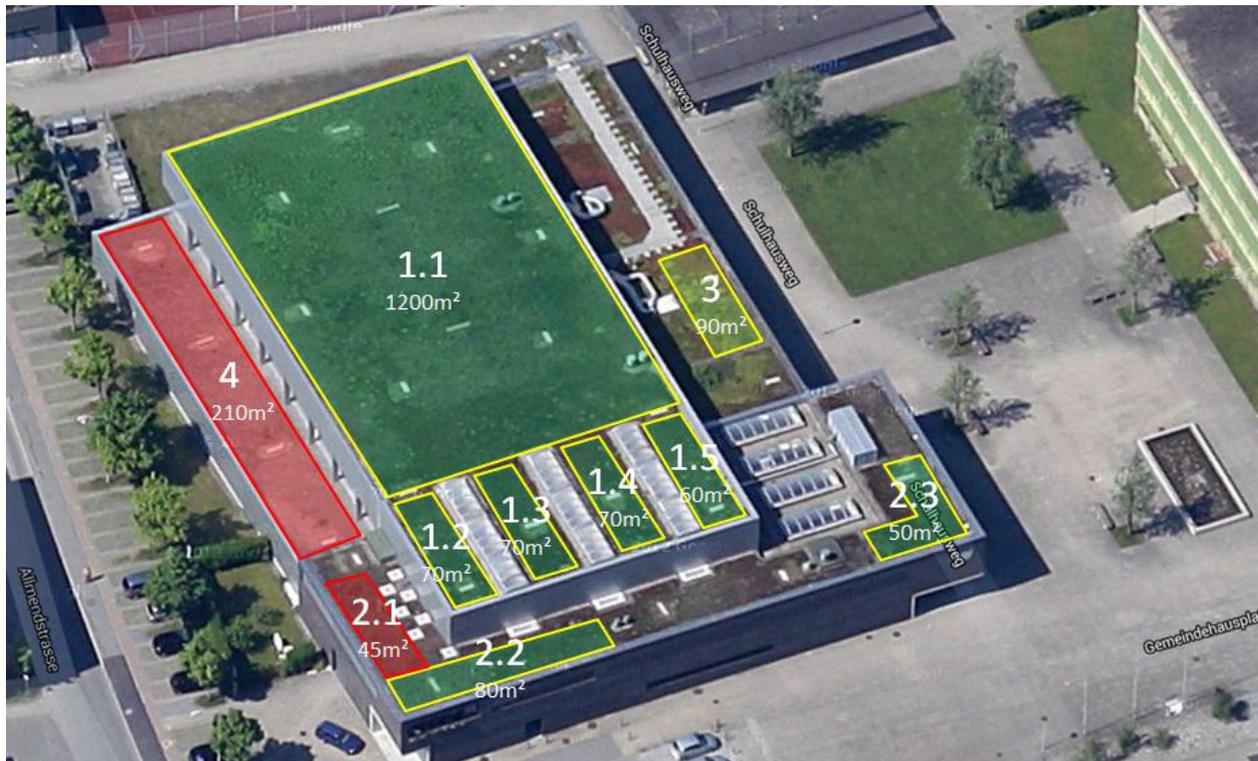
Objekt	Dach	Fläche in m <sup>2</sup>	PV-Leistung in kW	PV-Ertrag in kWh/Jahr
5. Horwer Halle				
Fläche 1	sehr gut	1'470	147	135'504
Fläche2	2.2/2.3 sehr gut	128	13	11'983
	2.1 ungenügend			
Fläche3	gut	90	9	8'296
Fläche4	ungenügend			
	<b>Total</b>	<b>1'688</b>	<b>195</b>	<b>155'784</b>

Fläche 2.1 ist im Sommer bis ca. 11Uhr verschattet.
