# SCHULHAUS HOFMATT, HORW TESTSANIERUNG UND GESAMTSANIERUNG VORSCHLAG WEITERES VORGEHEN

Luzern, 27. Januar 2021 / rev. 25. Februar 2021

Gemeinde Horw

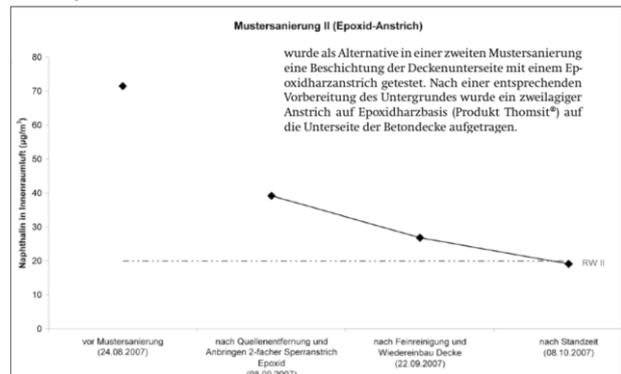
#### Epoxidharz

Im Testraum UG Kader war der Effekt aber nach der Sanierung gut. Die selektiven Messungen zeigen, dass die Belastung von den Wänden / Decke nicht viel tiefer ist als in der Raumluft. Es kann gefolgert werden, dass vom Boden her nicht viel kommt.

→ Fazit: Expoxidharz ist anwendbar
