Objektauswertung | Auswertungsjahr 2023

Gemeinde Horw

Allmend, Schulhaus Trakt
1+2

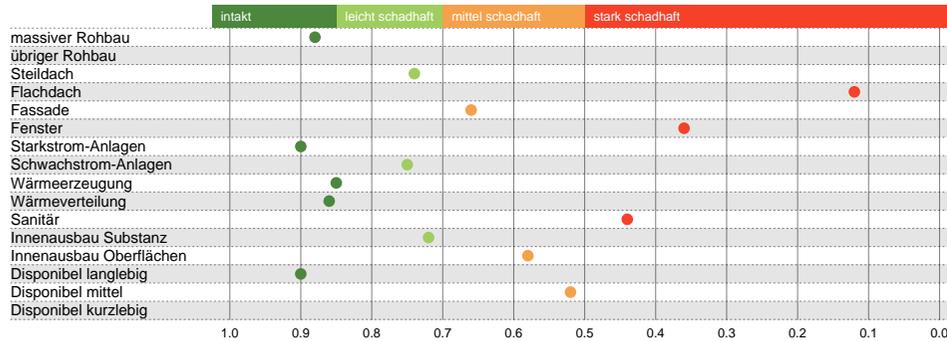
Baulicher Zustand im Auswertungsjahr	Z/N	Instandsetzung	Nutzwert	Risiko Zeitpunkt	Kosten
massiver Rohbau	0.88	Flachdach		2023	75
übriger Rohbau	0.00	Fenster		2023	455
Steildach	0.74	Sanitär		2023	258
Flachdach	0.12	Disponibel mittel		2023	445
Fassade	0.66	Innenausbau Oberflächen		2024	433
Fenster	0.36	Schwachstrom-Anlagen		2025	51
Starkstrom-Anlagen	0.90	Fassade		2028	264
Schwachstrom-Anlagen	0.75	Innenausbau Substanz		2031	576
Wärmeerzeugung	0.85	Steildach		2033	367
Wärmeverteilung	0.86	Wärmeerzeugung		2037	55
Sanitär	0.44	Flachdach		2039	53
Innenausbau Substanz	0.72	Total in den nächsten 20 Jahren			3033
Innenausbau Oberflächen	0.58	Instandsetzung (Annuität)			169 pro Jahr
Disponibel langlebig	0.90	Instandhaltung (Annuität)			77 pro Jahr
Disponibel mittel	0.52				
Disponibel kurzlebig	0.00				
Gesamtes Gebäude	0.74*				
Zustandswert	5168

Mittlerer Zustand

Vermutlich noch keine Probleme im Gebrauch.
Allenfalls erster IS-Bedarf bei einzelnen Bauteilen.

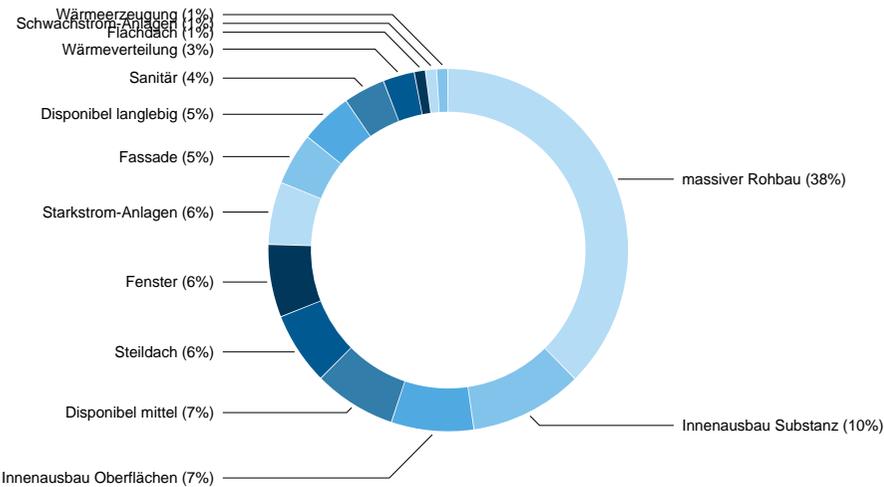
Baustruktur

Bauteile	Beschreibung	Nutzwert	Belastung	Widerstand	Jahr Bewertung	Wertung	Anteil
massiver Rohbau	Beton/Mauerwerk				2013	0.90	41
übriger Rohbau	nicht vorhanden				2013	0.00	0
Steildach	Holztragkonstruktion m. Unterdach u. Ziegeleindeckung				2013	0.85	7
Flachdach	Beton, Dämmung, Abdichtung ohne Schutzschicht (Verbindungsstrakt)		+		2013	0.85	1
Fassade	10cm PS-Aussendämmung verputzt (ca. 1982)				2013	0.80	5
Fenster	DV-Holz, ohne Sonnenschutz				2013	0.65	7
Starkstrom-Anlagen	Hauseinführung, Messung, Installationen, Leuchtkörper (2009)				2013	0.95	6
Schwachstrom-Anlagen	IT, Telefon, Radio/TV etc.				2013	0.90	1
Wärmeerzeugung	Fernwärme (Holzschnitzel), 2 Hauptverteiler Umwälzpumpe und Expansionsgefäss inkl. Steuerung neu im 20217				2017	1.00	1
Wärmeverteilung	Radiatoren m. Thermostatventilen, Verteilnetz				2013	0.90	3
Sanitär	Toiletten, Duschen, Verteilungen u. Netz, WW (über Fernwärme)				2013	0.80	4

Innenausbau Substanz	Schreiner- u. Gipsarbeiten, Kücheneinbauten				2013	0.85	11
Innenausbau Oberflächen	Granit, Klinker, Lineleum, Anstriche				2013	0.85	8
Disponibel langlebig	IV-HM-Fenster Schultrakte Rtg. Süd (1997), Rafflamellen				2017	0.95	5
Disponibel mittel	befestige Umgebung (Hartflächen, Sportplätze, 2-Radunterstände, Beleuchtung u. Ausstattung)				2013	0.75	8
Disponibel kurzlebig					2013	0.00	0
Total							108

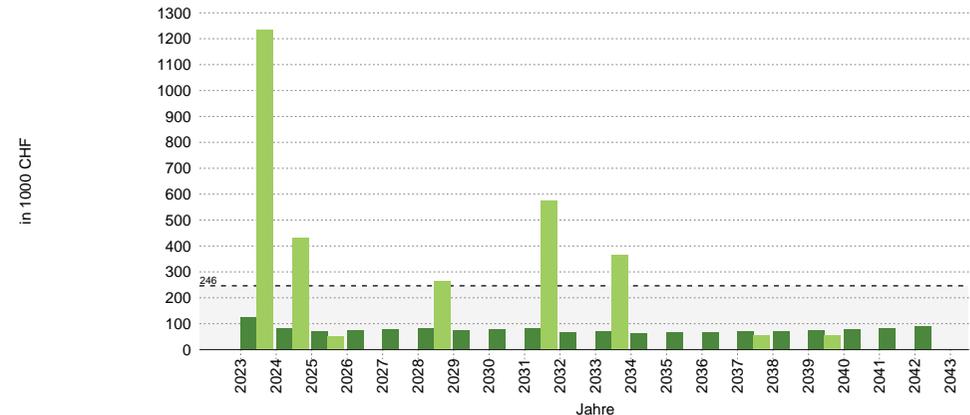
Instandhaltungs- und Instandsetzungskosten

Laufzeit: 20 Jahre | Teuerung: 0.00 | Zinssatz: 2.00 | IS Qualität: 100 | IH Qualität: 100 | IH Eigenaufwand: 100
 ● Instandhaltung (IH) | ● Instandsetzung (IS)
 --- Annuität

Laufzeit: 20 Jahre | Teuerung: 0.00 % | Zinssatz: 2.00 % | IS Qualität: 100 % | IH Qualität: 100 % | IH Eigenaufwand: 100 %
