Bericht Nr. 2321379.2a

**Kastanienbaum, Arealentwicklung Chrischona,
Richtprojekt**

Bodenschutzkonzept

3. Juli 2025

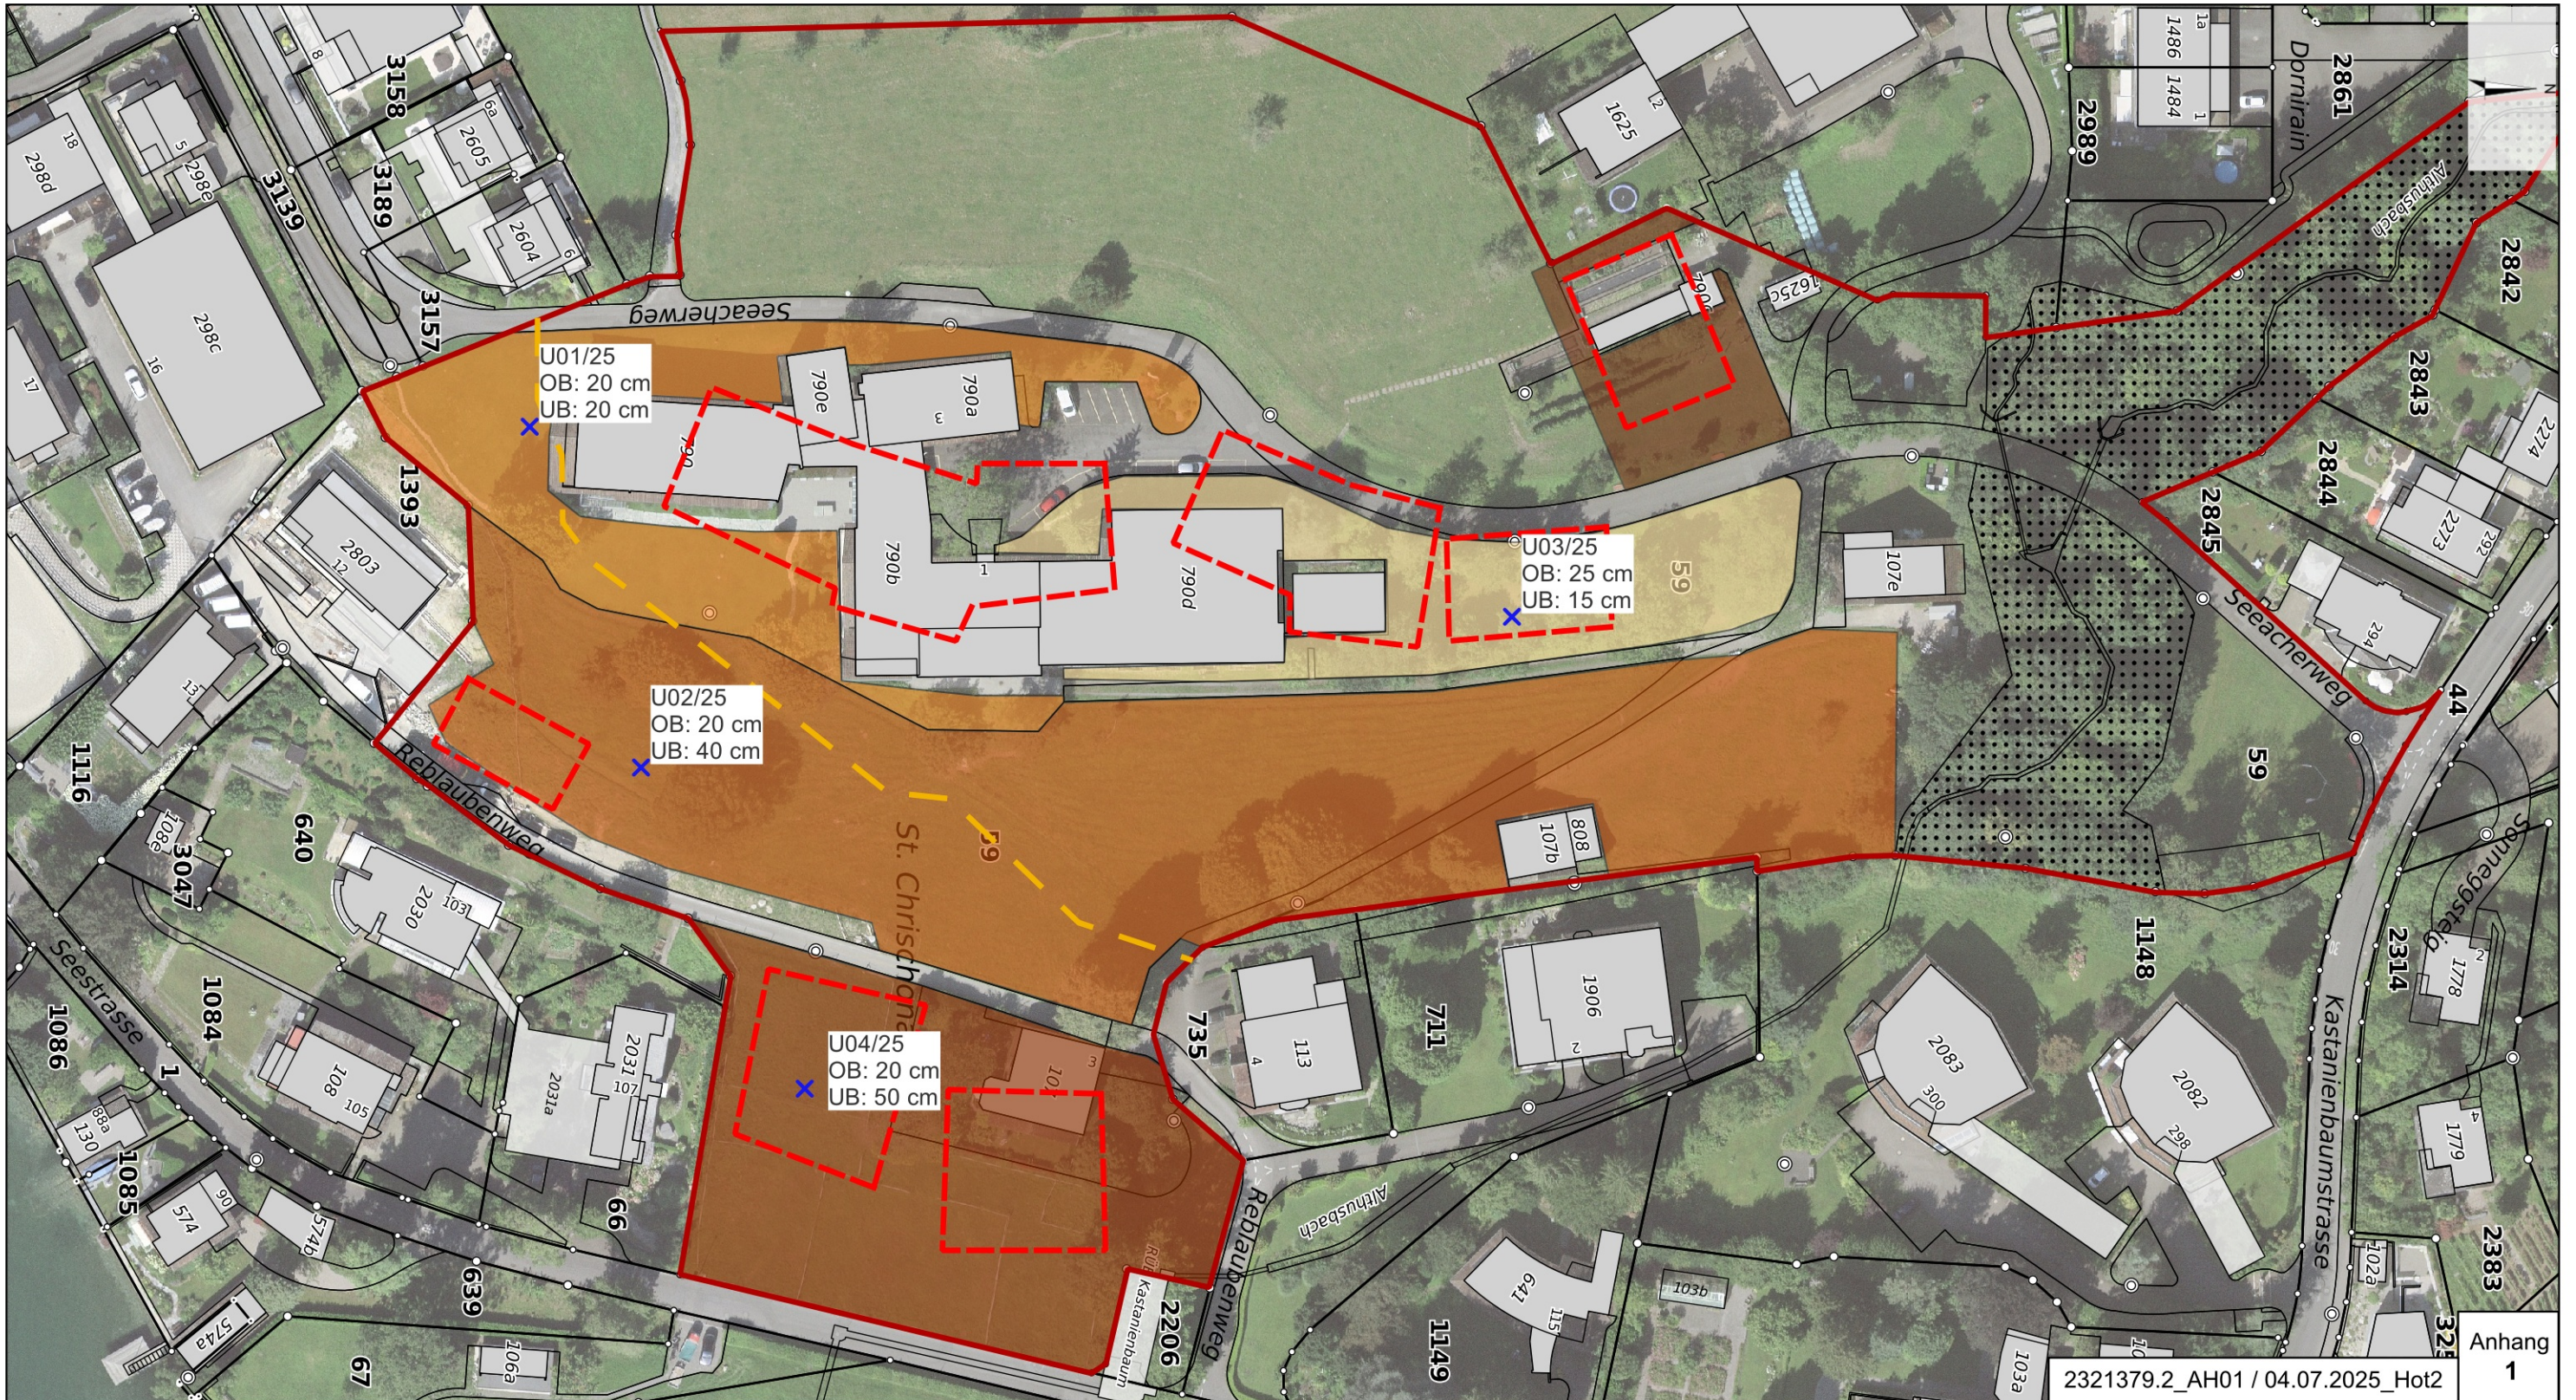
Anhang 1 Situation Bodenaufbau 1:1'000

- Projektparzelle KTN 59
 - Geplante Gebäude
 - Geplanter Weg
 - ✕ Handsondierungen (Pürckhauer)
- | Mächtigkeit OB / UB | |

Situation Bodenaufbau

Zur Erhebung des bodenkundlichen Ausgangszustandes wurden am 01.04.2025 insgesamt 4 Bohrstocksondierung mittels Pürckhauer durchgeführt und nach der Kartiermethode FAL 24 [7] dokumentiert. Die Lage der Sondierungen ist in Anhang 1 ersichtlich, die Profilblätter sind in Anhang 3 enthalten.

Der Bodenaufbau und die Schichtmächtigkeiten sind in Anhang 1 und Anhang 3 ersichtlich. Die Abtragstiefen und -mächtigkeiten von Ober- und Unterboden orientieren sich an diesem festgestellten Ausgangszustand und sind im Bauprojekt festzulegen.

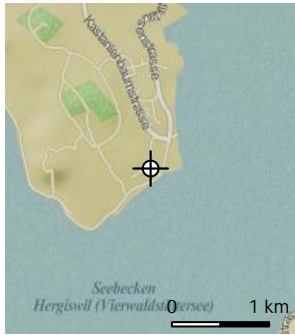
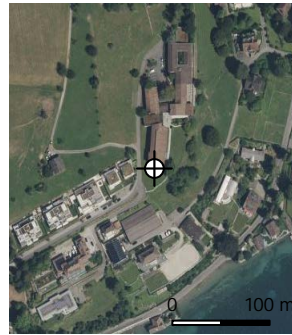
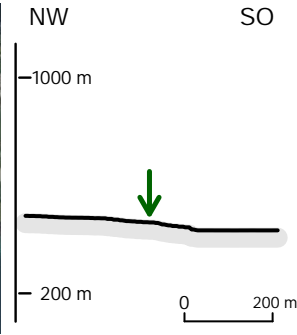
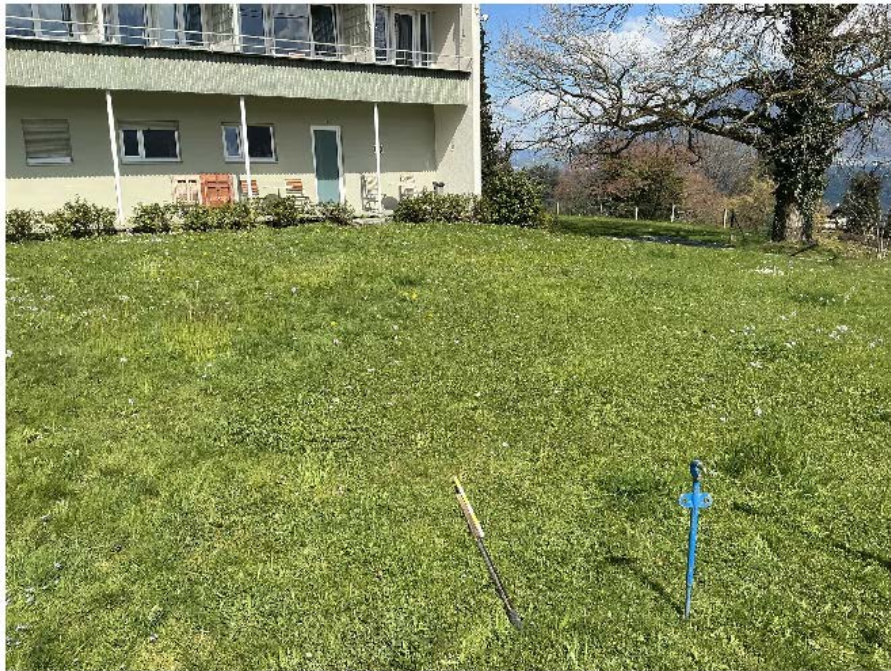
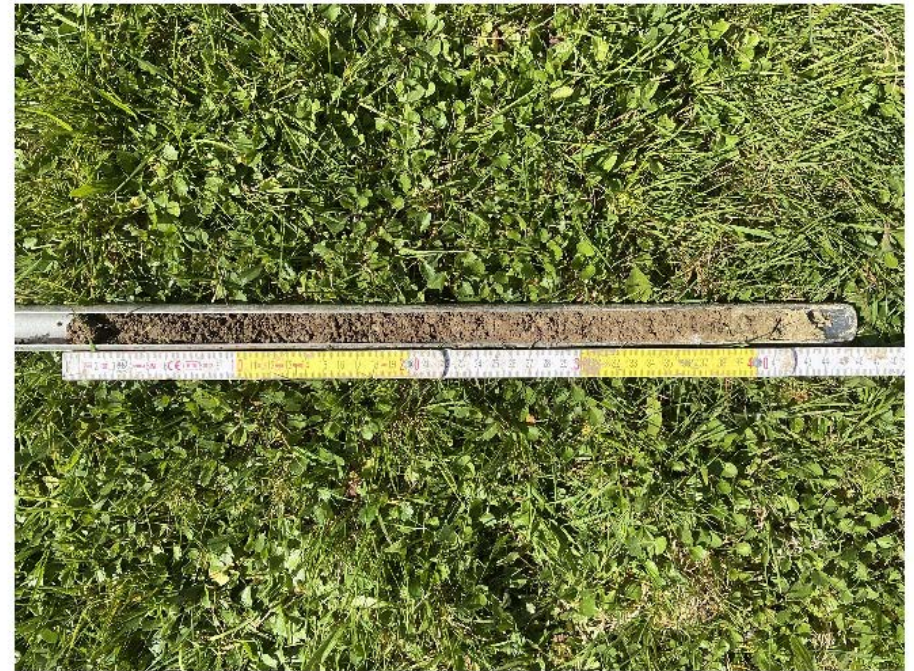
Bodenprofil 2321379_U01/25 (29617), Horw

Standort ID	29592	Lage		Stammdaten	
persönliche ID	2321379_U01/25	Hohe	462.9	ID Beobachtung	29617
X-Koordinate	2668356	Kleinrelief		Profilart	U
Y-Koordinate	1206435	Landschaftselement		Projekt	GEOTEST AG Zürich
Genauigkeit Koord.		Neigung [%]	0	Datum	2025-04-01
Gemeinde-Nr.	1058	Exposition		Kartiert durch	vkc
Gemeinde	Horw	Geländeform	a	Erfasst durch	hot
Kanton	LU	Klimaeignungszone	A5	QS Labor	nein
Beschreibung		Nutzungsgebiet	2	QS Feld	nein
Vegetation	KW	Skelett UB	1	Anzahl Proben	0
Flurabstand [cm]		Textur OB	6	Dokumente	2
Kalkgrenze [cm]		Textur UB	6	Kommentar	
Wasserh.gruppe	d	PNG geschätzt [cm]			
Bodentyp	X	PNG berechnet [cm]	37		
Untertypen	-	Eignungsklasse	4

Untersuchungstyp: BOK; Profiltiefe [cm]: 46

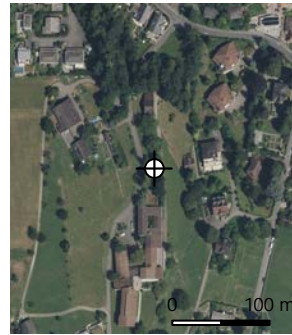
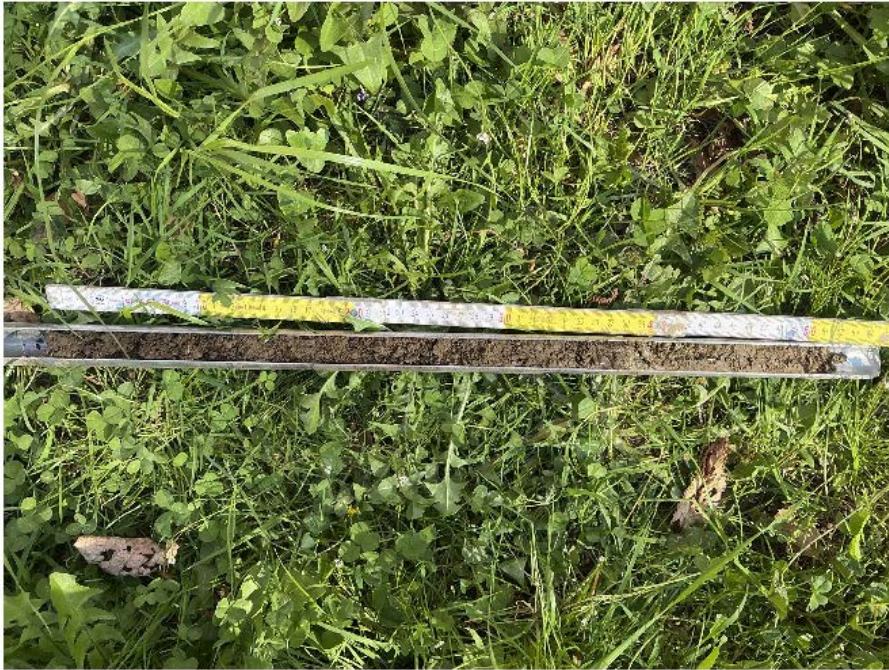
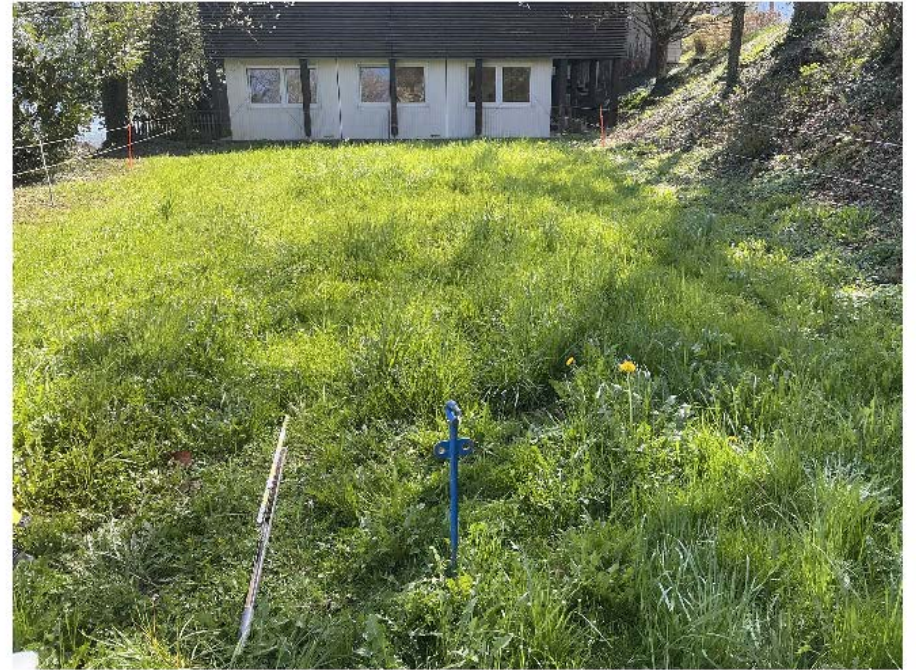
Bodenprofil 2321379_U03/25 (29623), Horw

Standort ID	29598	Lage		Stammdaten	
persönliche ID	2321379_U03/25	Hohe	460.4	ID Beobachtung	29623
X-Koordinate	2668385	Kleinrelief		Profilart	U
Y-Koordinate	1206585	Landschaftselement		Projekt	GEOTEST AG Zürich
Genauigkeit Koord.		Neigung [%]		Datum	2025-04-01
Gemeinde-Nr.	1058	Exposition		Kartiert durch	vkc
Gemeinde	Horw	Geländeform		Erfasst durch	hot
Kanton	LU	Klimaeignungszone	A5	OS Labor	nein
Beschreibung		Nutzungsgebiet	2	OS Feld	nein
Vegetation	KW	Skelett UB	0	Anzahl Proben	0
Flurabstand [cm]		Textur OB	6	Dokumente	2
Kalkgrenze [cm]		Textur UB	6	Kommentar	
Wasserh.gruppe	m	PNG geschätzt [cm]	34		
Bodentyp	X	PNG berechnet [cm]	34		
Untertypen	G3	Eignungsklasse	4

Untersuchungstyp: BOK; Profiltiefe [cm]: 55

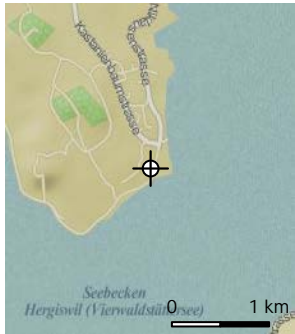
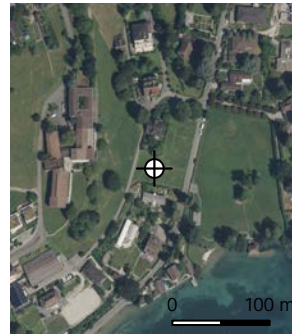
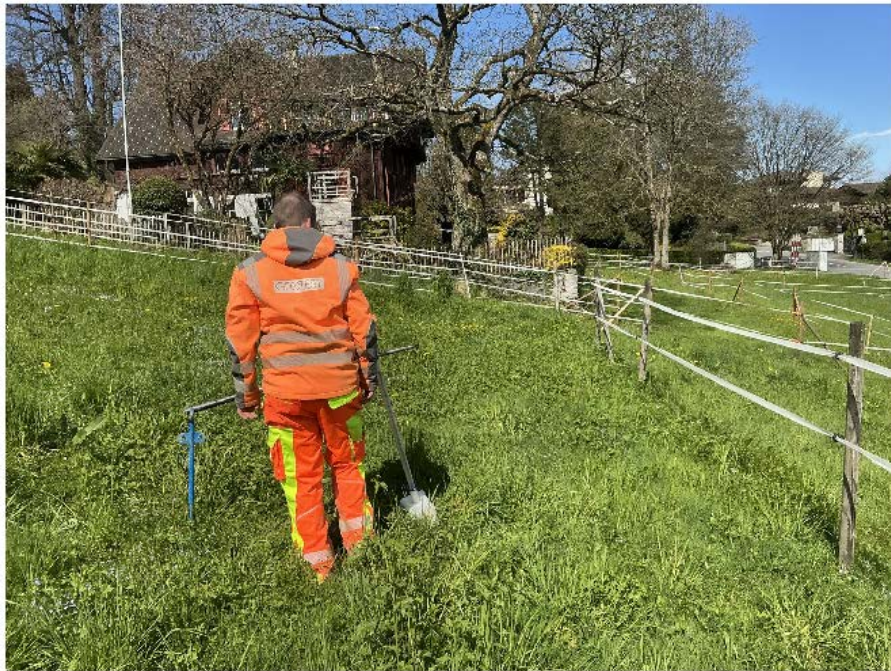
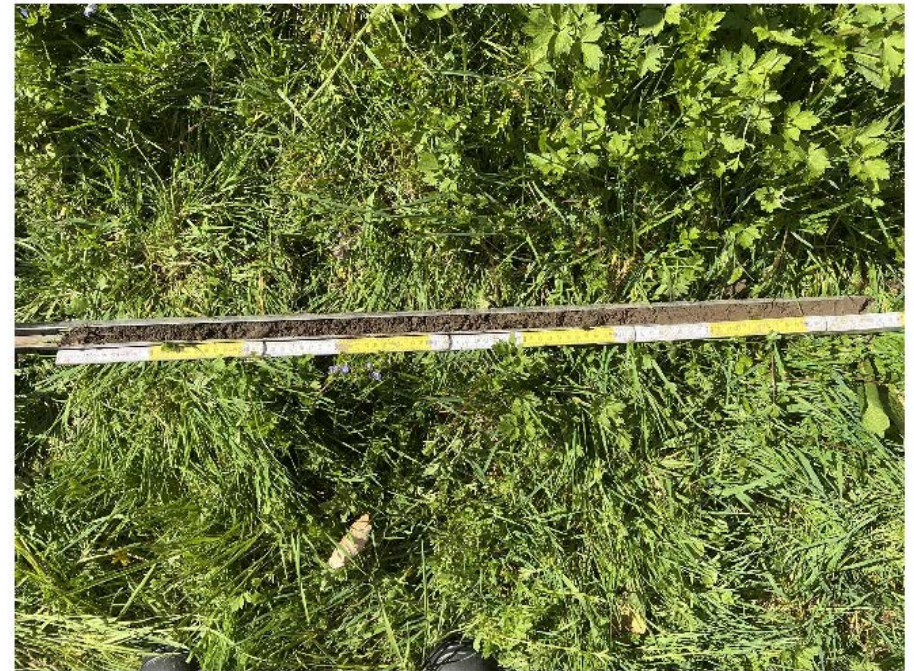
Bodenprofil 2321379_U04/25 (29621), Horw

Standort ID	29596	Lage		Stammdaten	
persönliche ID	2321379_U04/25	Höhe	441.4	ID Beobachtung	29621
X-Koordinate	2668457	Kleinrelief		Profilart	U
Y-Koordinate	1206477	Landschaftselement		Projekt	GEOTEST AG Zürich
Genauigkeit Koord.		Neigung [%]		Datum	2025-04-01
Gemeinde-Nr.	1058	Exposition		Kartiert durch	vkc
Gemeinde	Horw	Geländeform		Erfasst durch	hot
Kanton	LU	Klimaeignungszone	A5	QS Labor	nein
Beschreibung		Nutzungsgebiet	2	QS Feld	nein
Vegetation	WE	Skelett UB	1	Anzahl Proben	0
Flurabstand [cm]		Textur OB	6	Dokumente	2
Kalkgrenze [cm]		Textur UB	6	Kommentar	
Wasserh.gruppe	I	PNG geschätzt [cm]	60		
Bodentyp	B	PNG berechnet [cm]	60		
Untertypen	G3	Eignungsklasse	2

Untersuchungstyp: BOK; Profiltiefe [cm]: 88
