**bbz landschaftsarchitekten
Joos & Mathys Architekten
Plangrün**

**Seefeld Horw Luzern
Vorprojekt 30.11.2022
Vision Seefeld 17.01.2023**

**Vorprojekt Version 1.0
30.11.2022**

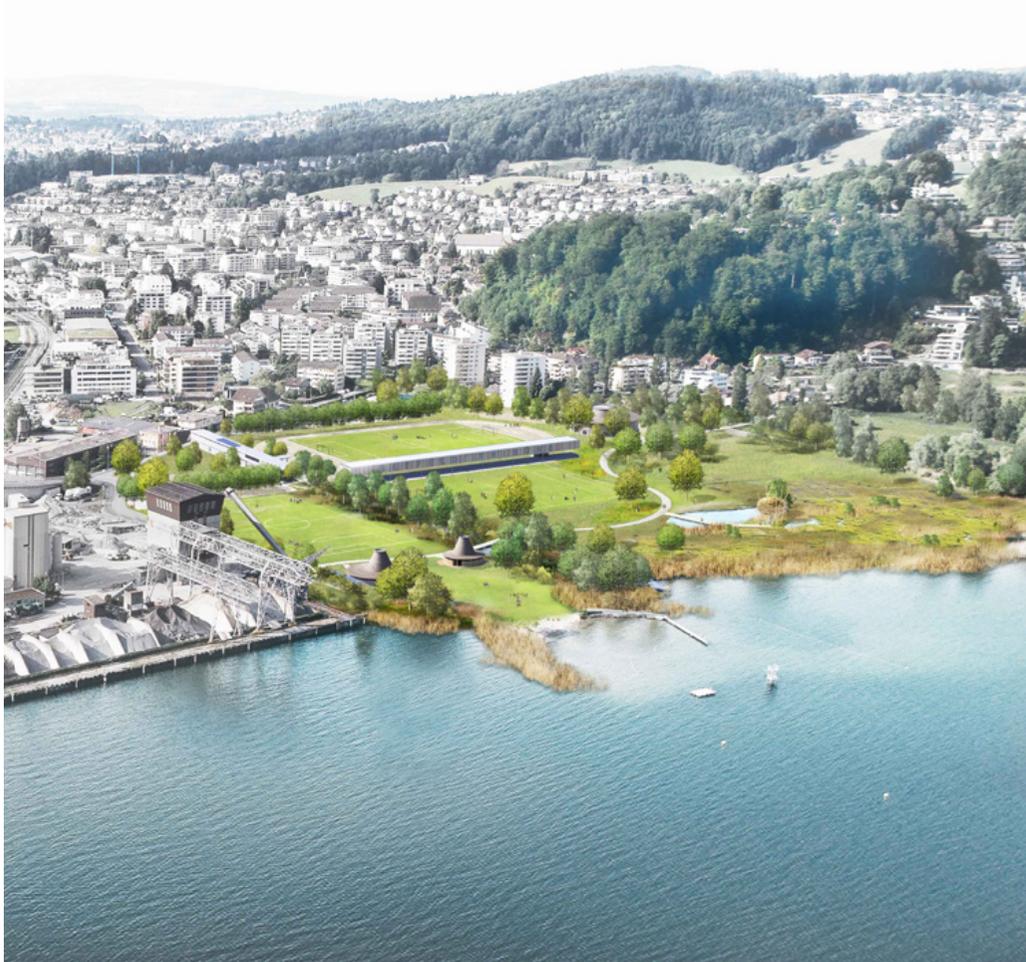
Landschaftsbild & Städtebau

Der Parkentwurf vermittelt als grüner Rücken zwischen dem Ufer und der heutigen Siedlungskante und bildet so das noch fehlende Bindeglied. Das Seeufer wird für die Bewohner räumlich erlebbar gemacht, bleibt aber auf der gesamten Länge unverbaut. Die Riedflächen werden erhalten, mit Feuchtwiesen ergänzt und gehen weich in die Parkflächen über. Wildhecken aus Sträuchern und Bäumen strukturieren das Areal zwischen der urbanen Kante und dem See. In den dadurch entstehenden Teilräumen fügen sich die neuen Gebäude, Allmendflächen sowie die Sportinfrastruktur ein und bilden eine abwechslungsreiche Parklandschaft. Das Baumkonzept greift zudem die Themen der Weichholz- und Hartholzauen auf und gliedert den Park in unterschiedliche Atmosphären.

Der Seeuferweg erscheint als Perlenkette, an die sich Freiräume und Punktbauten reihen und verbindet so die einzelnen Teilräume. Aussichtspunkte entlang des Weges schaffen Bezüge über das Ried hinweg zum Vierwaldstätter See. An anderen Orten kommt das Ried mit seinen angrenzenden Feuchtwiesen nah an den Weg und wird so erlebbar. Durch den Rückbau von Mauern und Zäunen wird der Weitblick zusätzlich geöffnet.

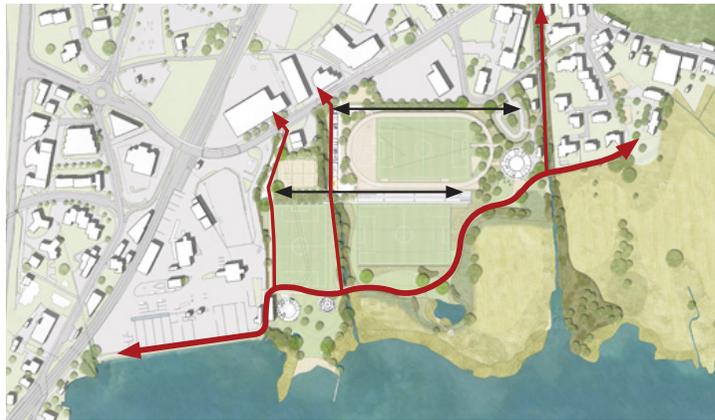
Konzept Wegsystem
 — Fussgängerwege
 — Seeuferweg
 — Zubringerachsen Sport

Das Wegsystem knüpft an bestehende und zukünftige Wegachsen an. Somit ist das Wegnetz mit den kommenden Entwicklungen kompatibel und schafft eine klare Erschließung über einen langen Zeithorizont.
 Beim Spazieren entlang des Uferwegs wechseln sich verschiedene Raum- und Natureindrücke ab. Aussichtspunkte entlang des Weges schaffen Bezüge über das Ried hinweg zum Vierwaldstätter See. An anderen Orten kommt das Ried mit seinen angrenzenden Feuchtwiesen nah an den Weg und wird so erlebbar.

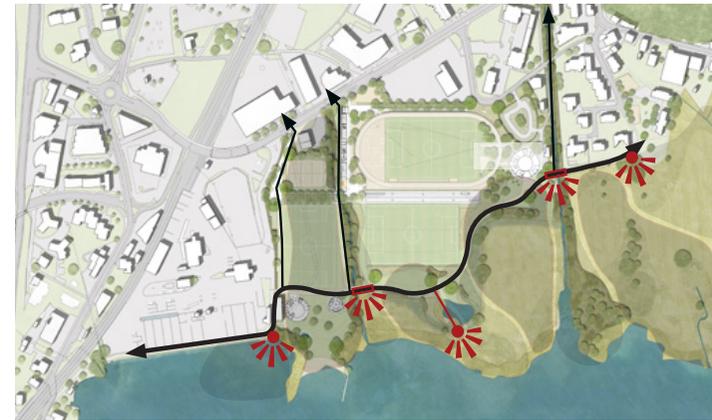
**Konzept
 Aussichtspunkte**
 ☀️ Aussichtspunkte

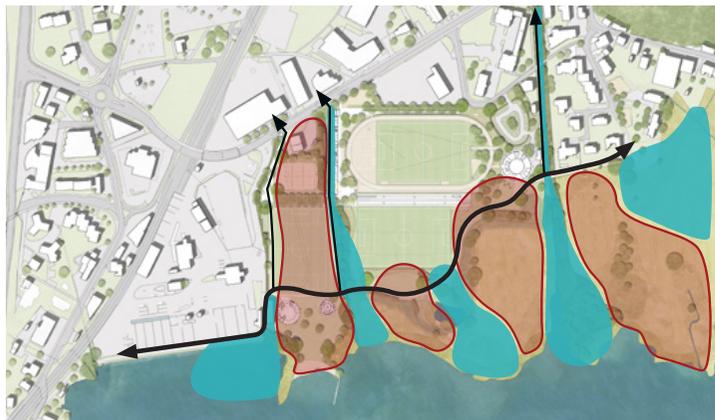
Konzept Kammern
 ■ Riedbezug
 ■ Seebezug

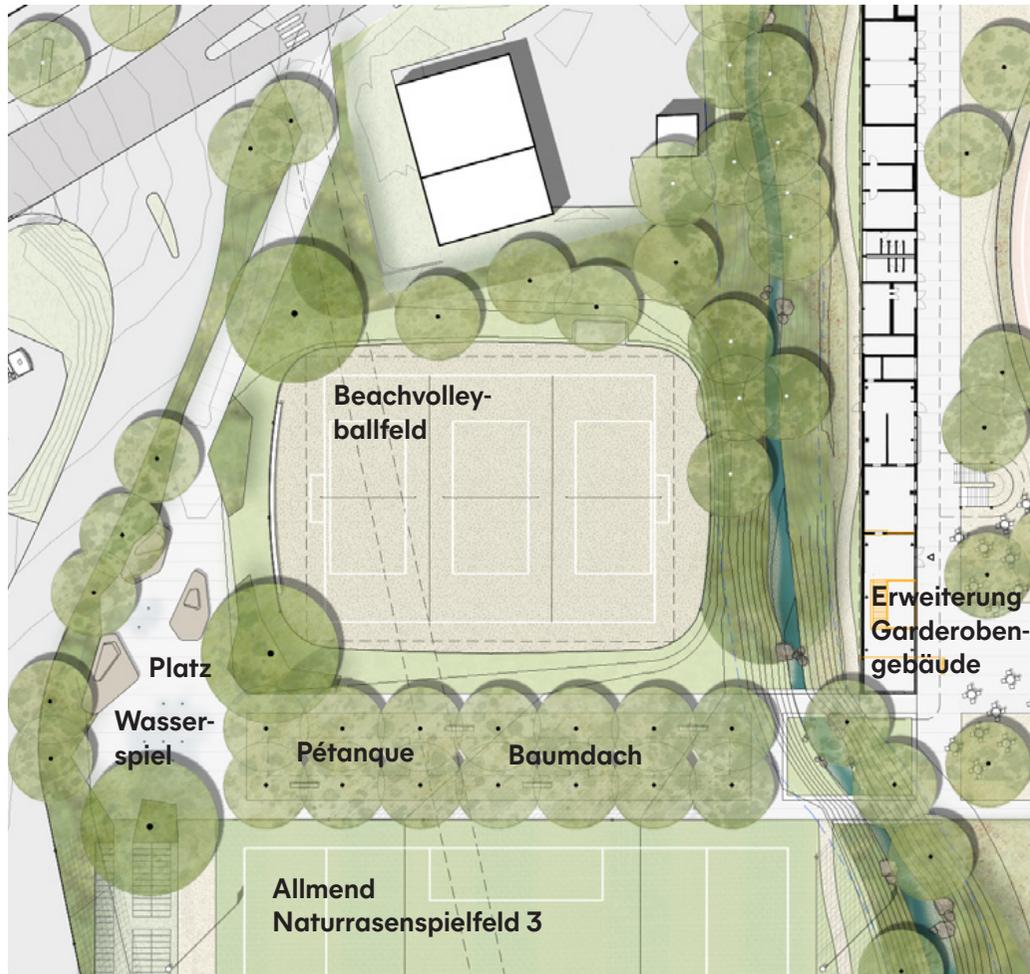
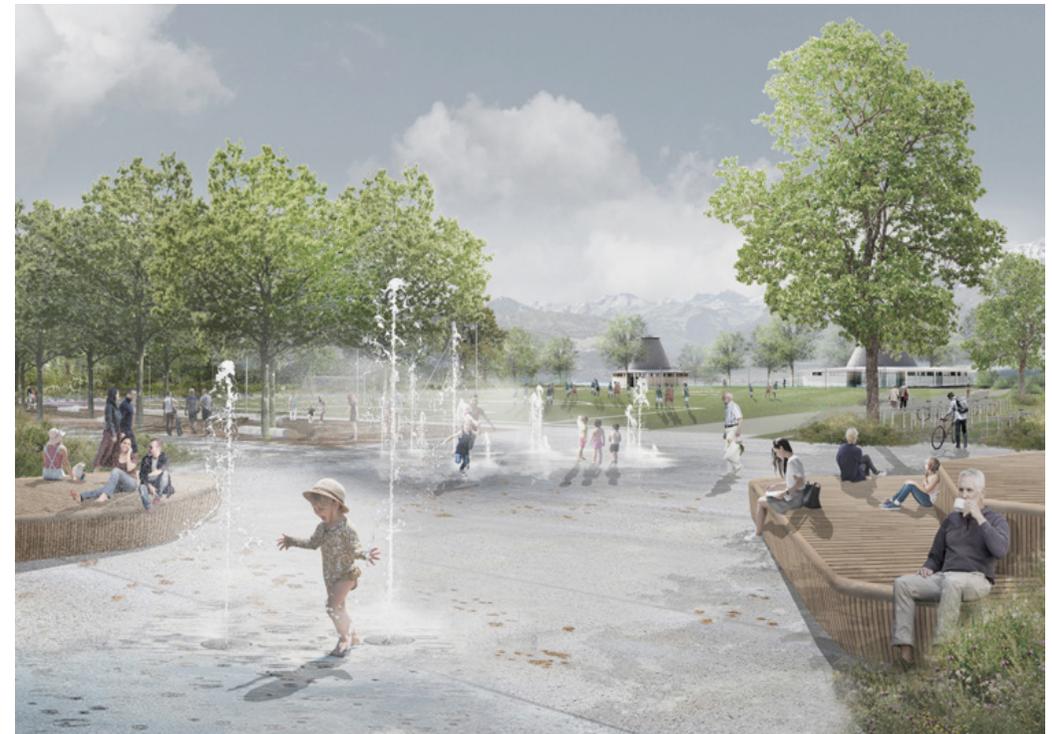
Eingangspatz
Der Eingang in den Park wird durch einen Platz gebildet der zwischen dem Zugang von der Kantonsstrasse, dem Weg zu den Sportanlagen und dem Zugang zum Uferweg mit dem Seebad vermittelt.

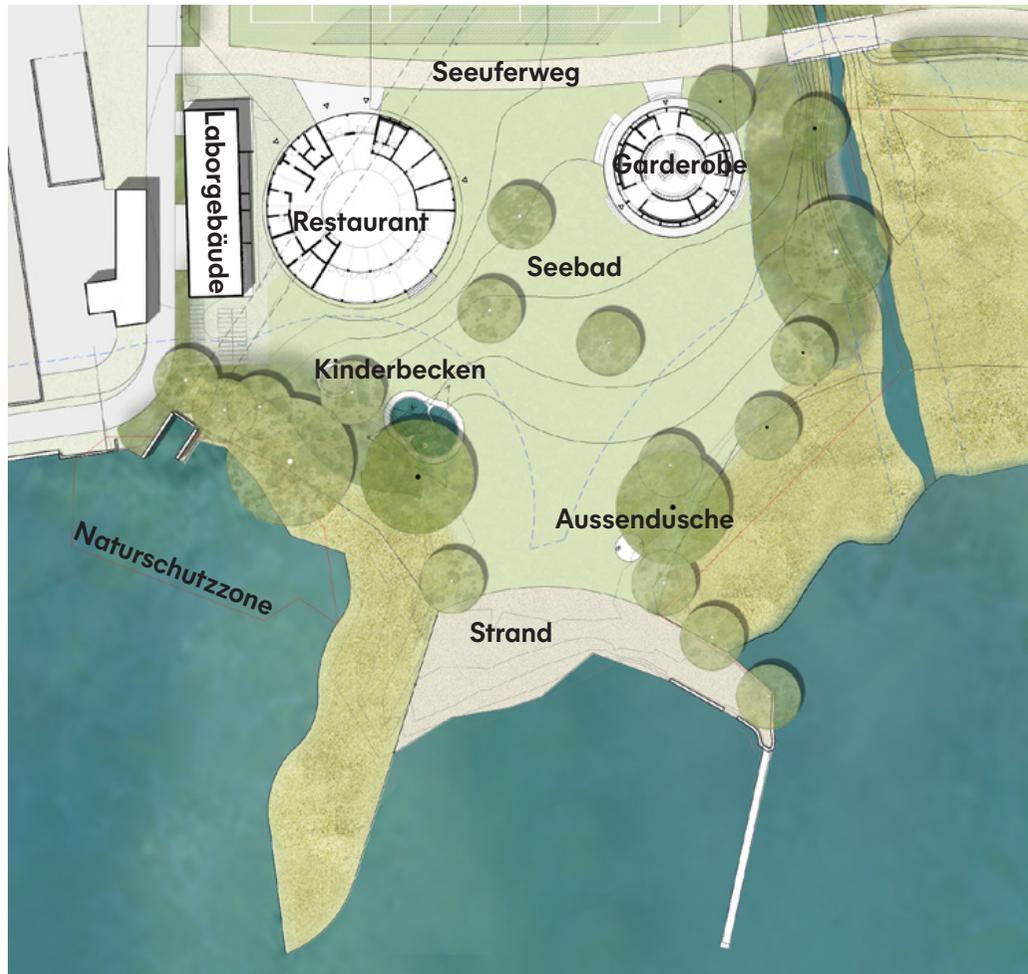
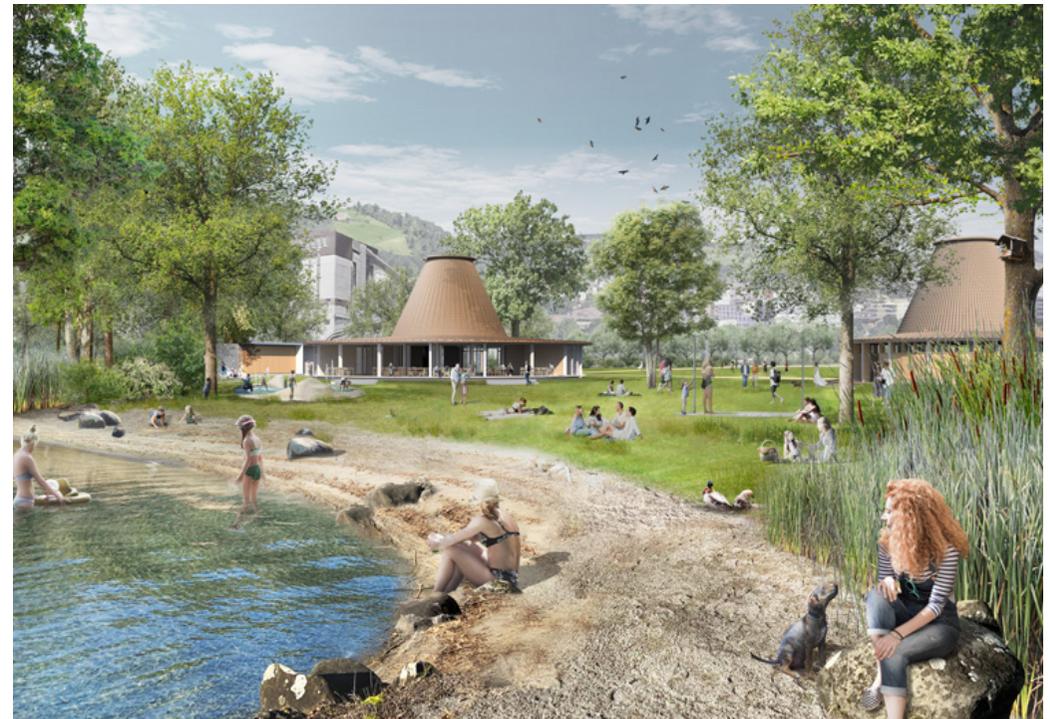
Das neue Seebad Horw ist geprägt durch seine offene Liegewiese und die beiden Pavillonbauten, in denen das neue Restaurant und die Garderobe untergebracht sind. Das Seebad wird gerahmt von Schilfgürteln und Wildhecken sowie schattenspendenden Bäumen.

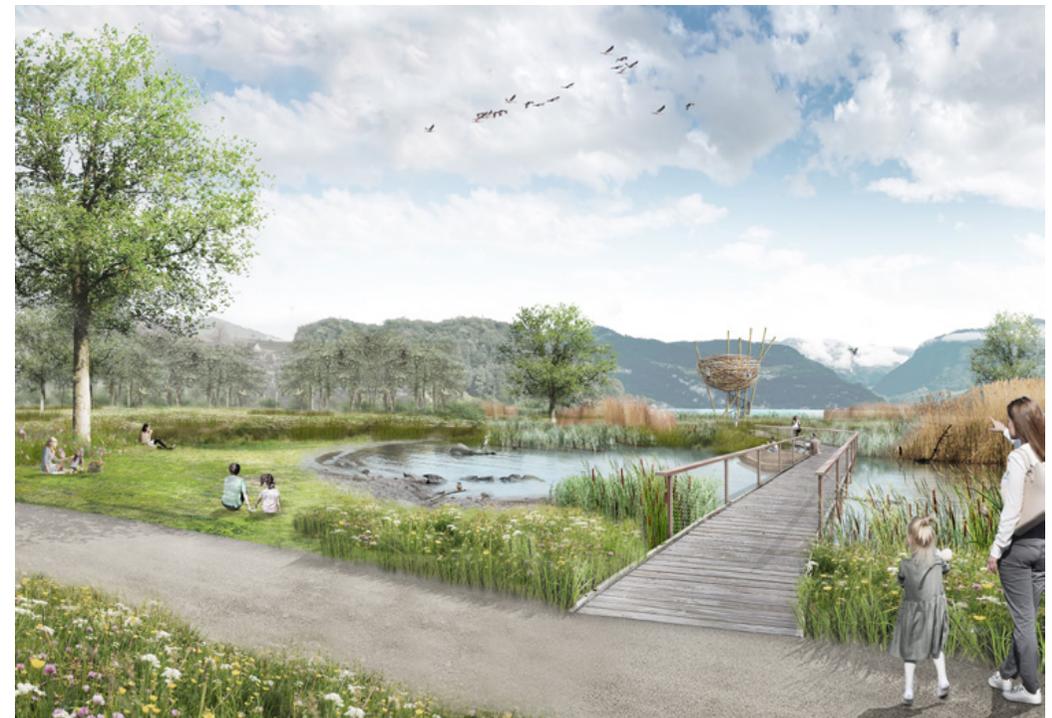
Publikumsweiher
Der Weiher bietet den direkten Zugang zum Wasser und lädt zum Entdecken dieses Lebensraums ein. Ein Holzsteg führt über das Wasser bis zum Aussichtsturm, von dem sich die eindruckliche Landschaft und die Vögel im Ried beobachten lassen.

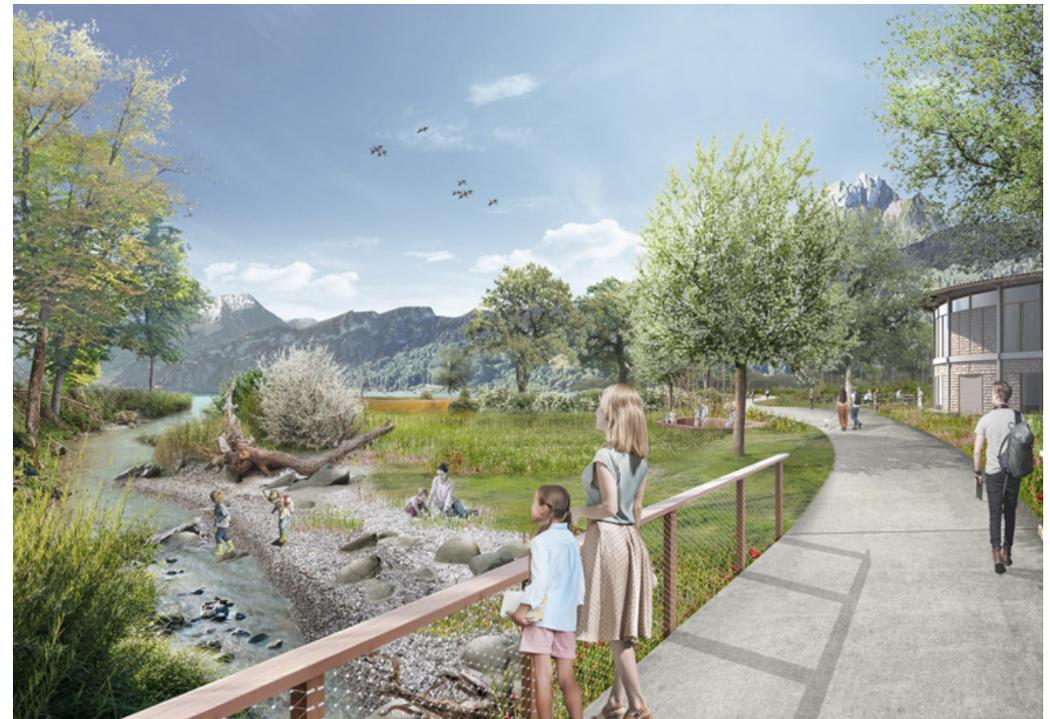
Dorfbach
Von der neuen Brücke über den Dorfbach streift der Blick über den renaturierten Bach bis zu seiner Mündung in den See. Über die Feuchtwiese hinweg reicht der Blick über das Ried. Eine Plattform in der Feuchtwiese lädt zum Beobachten und Entdecken ein. Neben der Brücke führt die Wiese hinunter zu einem kleinen Strand am Dorfbach.

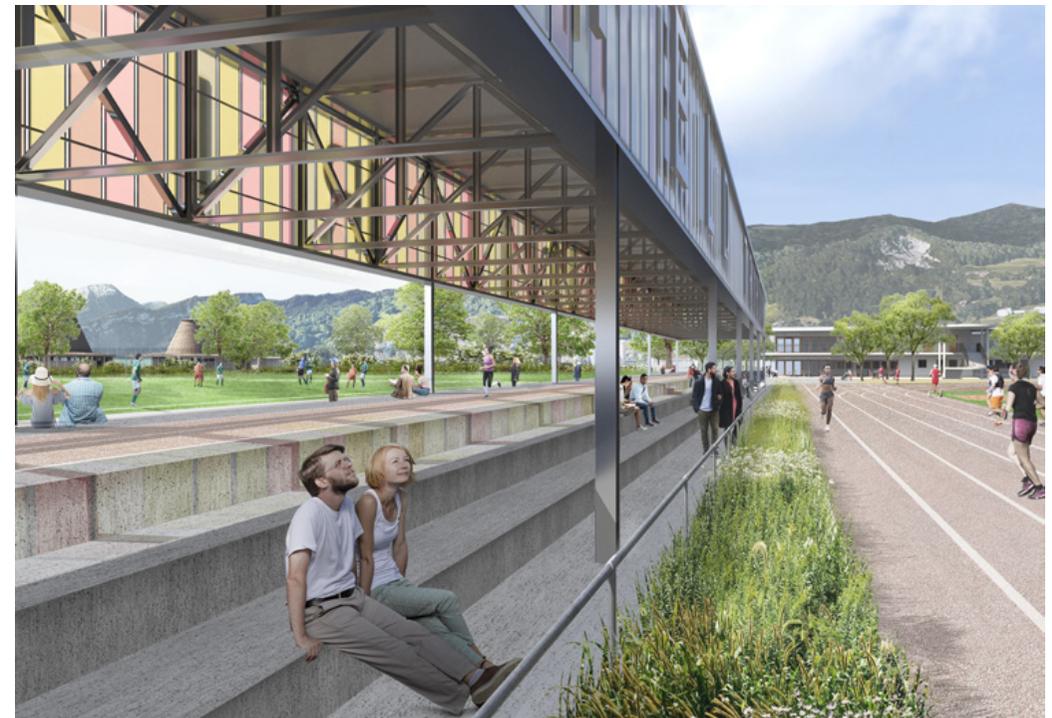
Sportanlage
Die bestehende Sportanlage mit Fussballfeldern und Leichtathletikanlage wird neu organisiert und mit einem zweiseitigen Tribünengebäude ergänzt. Von hier lassen sich sowohl die Geschehnisse auf der Rundbahn als auch auf dem südlichen Rasenspielfeld beobachten.

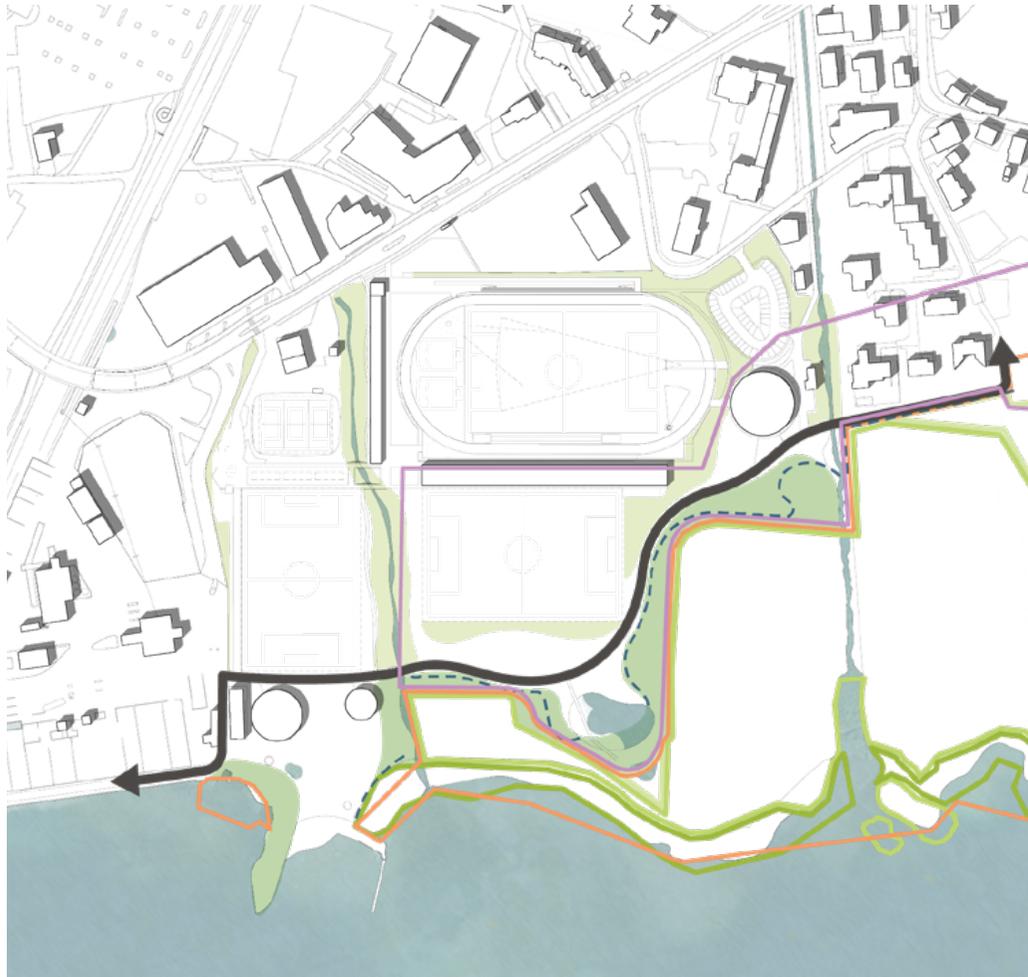
Die bestehenden Naturschutzzonen werden durch eine Pufferzone und möglichst extensivierte Nutzungen im Nahbereich gefördert. Die Wege und intensiven Nutzungen sind durch einen Damm von den Naturschutzflächen getrennt, was einerseits einen grösseren Platzgewinn für das Ried mit sich bringt, als auch die Störung durch Personen verringert. Ein Zaun an der Unterkante des Weges verhindert das Eindringen von Hunden, ist aber für Wildtiere wie Rehe überwindbar. Er ist leicht vom Boden abgehoben, sodass auch kleinere Tiere wie Igel unter dem Zaun durchschlüpfen können.

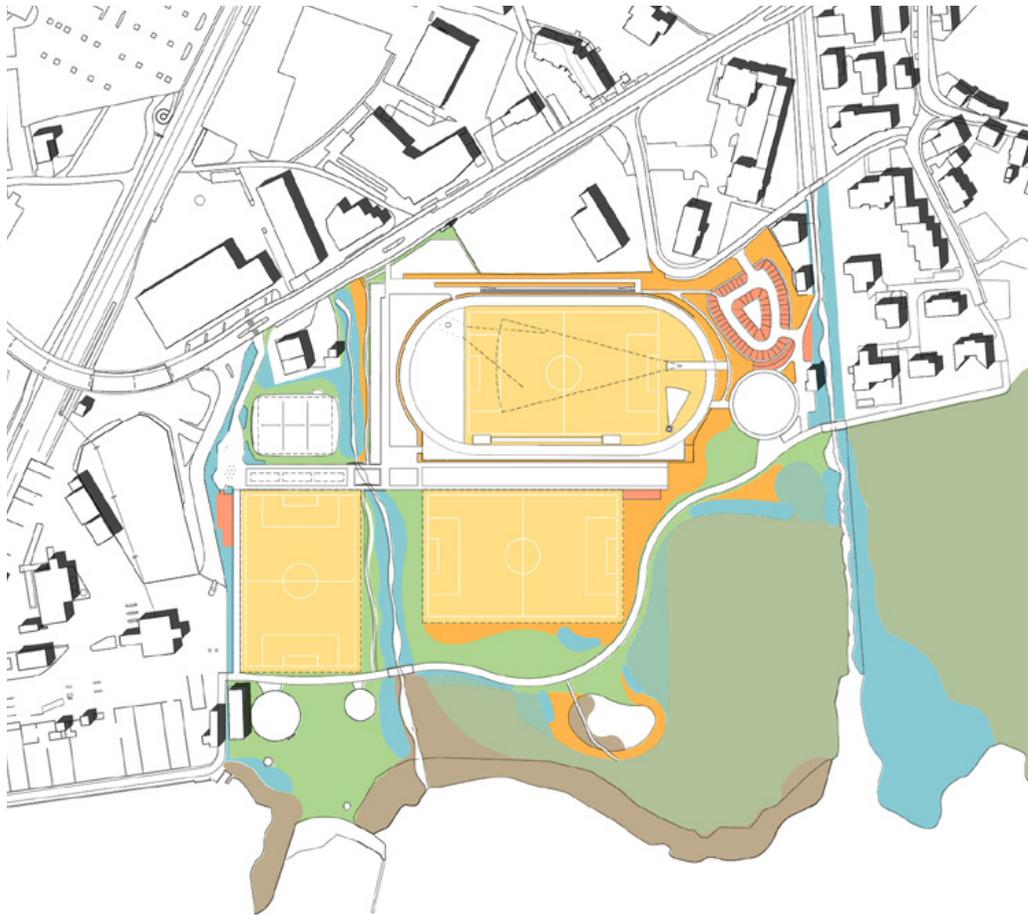
Ausserhalb der geschützten Riedfläche ergänzen vorgelagerte Feuchtwiesen, Blumenwiesen und ein für Parkbesucher erlebbarer Weiher die bestehenden ökologischen Strukturen. Diese Flächen bilden eine wertvolle Ergänzung zum Ried und erhöhen gleichzeitig das Naturerlebnis für Spaziergänger, während die störungssensiblen Bereiche der Naturschutzfläche geschützt werden. Abgestufte Wildhecken mit vorgelagertem Krautsaum strukturieren den Park in Nord-Südrichtung. Sie schaffen Vernetzungen vom See ins durchgrünte Quartier und bilden Trittsteine zwischen den intensiv genutzten Parkelementen.

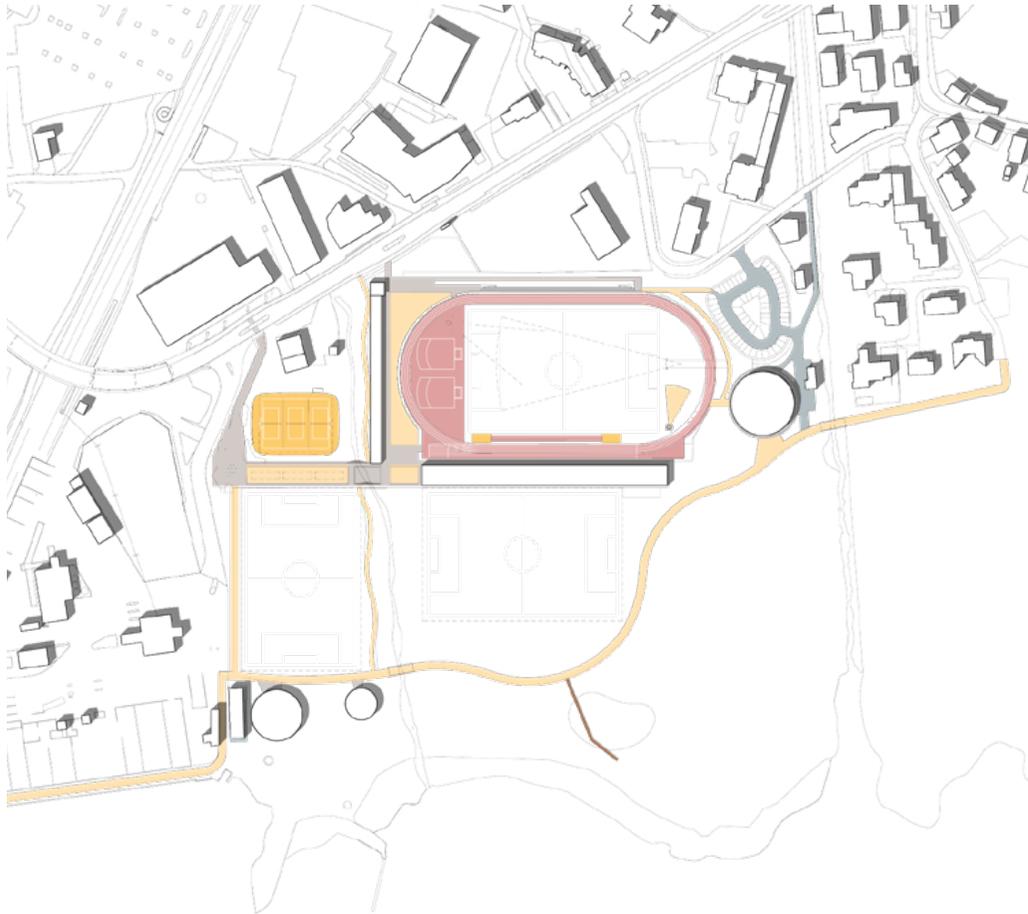
Die Materialisierung der Oberflächen ist wo immer möglich versickerungsfähig gestaltet. Im Bereich stark beanspruchter Flächen und bei den Sportflächen wird auf die entsprechenden Beläge ausgewichen. Südlich der Sportachse sind alle Wege chaussiert und nur der Eingang zu den Gebäuden mit Betonplatten gestaltet. Diese kommen auch bei den stark genutzten und teilweise befahrenen Flächen rund um die Sportanlage sowie bei den Hauptzugängen zum Einsatz.

Die wichtigen Zufahrtswege zum Parkplatz sowie zum Abwasserpumpwerk und den Lagerflächen im Clubgebäude werden asphaltiert. Parkfelder für Autos und Velos werden chaussiert oder mit Schotterrasen begrünt.

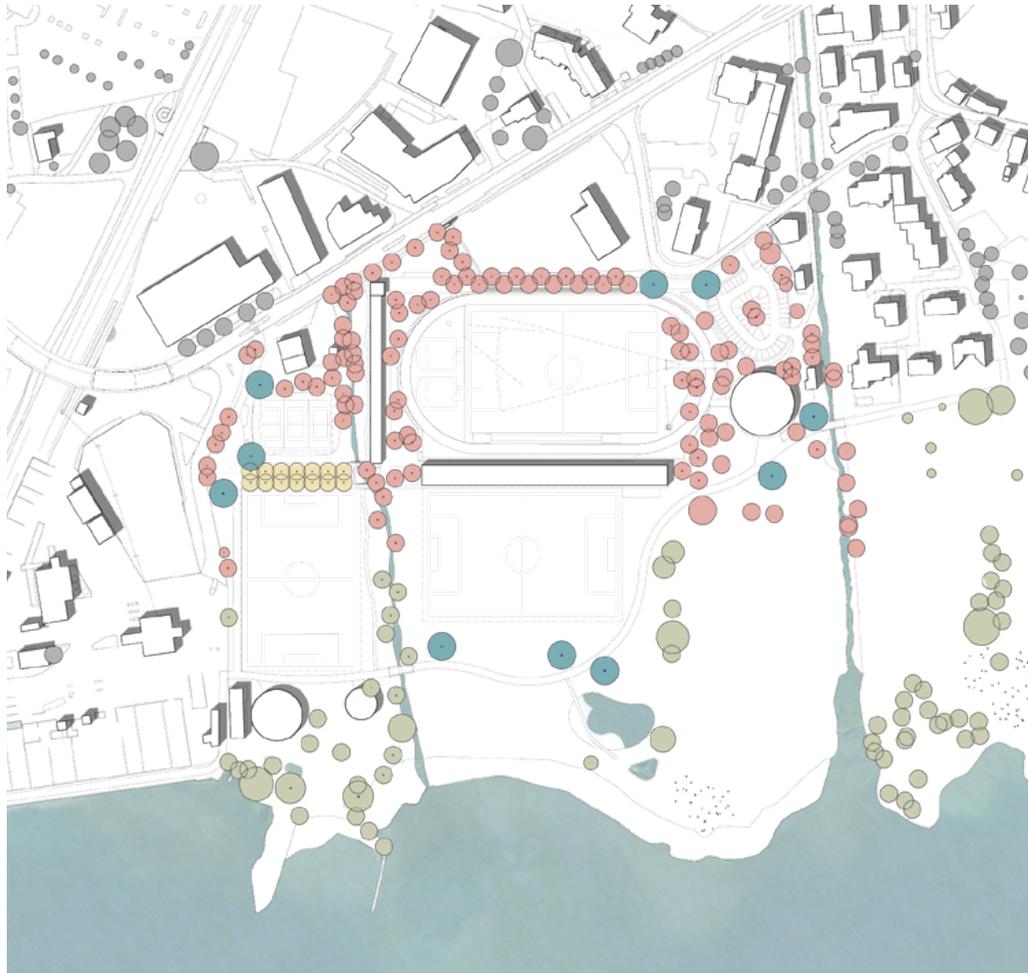
Standorttypische, ökologisch wertvolle Bestandsbäume werden erhalten. Neue Baumpflanzungen nehmen die Idee des Schwemmlandes auf und arbeiten mit ökologisch wertvollen und standortgerechten Arten.

Im Bereich des Seeufers dominieren Weichholzaunen mit Silberweide, Schwarzerle und Schwarzpappel als Leitarten. Im hinteren, landwärtigen Bereich geht die Weichholzaunenzone in die Hartholzaunenzone über. Hier dominieren Esche, Traubeneiche und Vogelkirsche. Einzelne grosse Parkbäume wie Eichen und Blutbuchen akzentuieren wichtige Orte.

Die neuen Gehölzpflanzungen erzeugen einen offenen Charakter und gewährleisten Sichtbeziehungen zum See. Entlang der Kantonsstrasse begleitet eine Baumreihe das Trottoir.

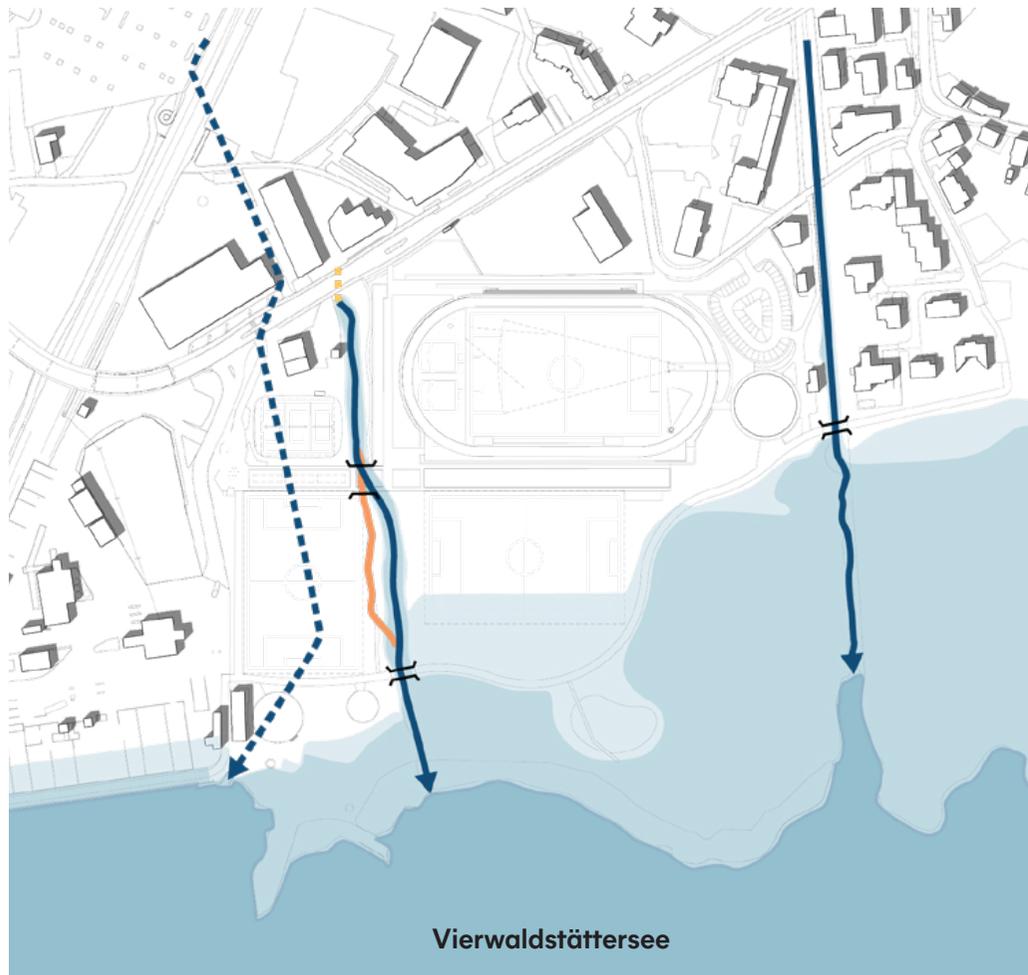
Der Dorfbach wird in Verbindung mit dem Hochwasserprojekt des Kantons auch ökologisch aufgewertet. Das genaue weitere Vorgehen befindet sich zurzeit noch in Abklärung. Um die Promenade bis in das Seefeld erweitern zu können, muss diese in einem kurzen Abschnitt im Gewässerraum des Dorfbachs geführt werden. Zwischen dem Abwasserpumpwerk und dem See kann er dafür grosszügig ökologisch aufgewertet werden. Der Neubau der Brücke im Rank wird mit dem Hochwasserprojekt abgestimmt und kann einen höheren Durchfluss sowie mehr Raum für den Bach bieten.

Der Sportplatzbach muss zugunsten des dritten Rasenspielfelds teilweise verlegt werden. Er wird jedoch komplett ausgedolt und nur noch von zwei Brücken überspannt. Das riedseitige Ufer bleibt unverändert, sodass hier keine Riedflächen verloren gehen.

Der Steinbachkanal bleibt unverändert bestehen.

Sämtliche Wege liegen oberhalb des 100-jährigen Hochwassers, die Gebäude oberhalb des 300-jährigen Hochwassers.

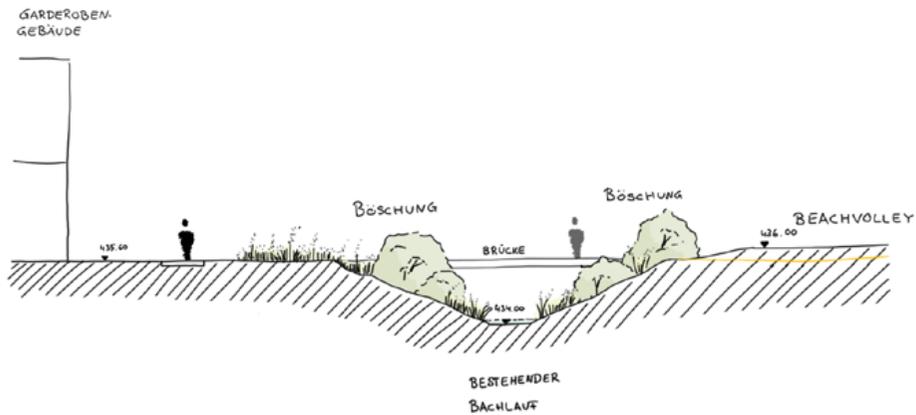
Querschnitt Sportplatz-
bach Sportachse

Der Sportplatzbach wird im oberen Abschnitt nur punktuell mit Massnahmen aufgewertet. Nach den Brücken der Sportachse wird der Bachlauf leicht horizontal geschoben und staut in Kolken und Schwellen Wasser an. Der Bachlauf und das Ufer werden zusätzlich mit Kleinstrukturen wie Steinhäufen und Sandlinien versehen. Somit bietet der Bach, trotz kleinen Wassermengen, Lebensräume und dient als Vernetzungskorridor für diverse Amphibien, Insekten und Vögel.

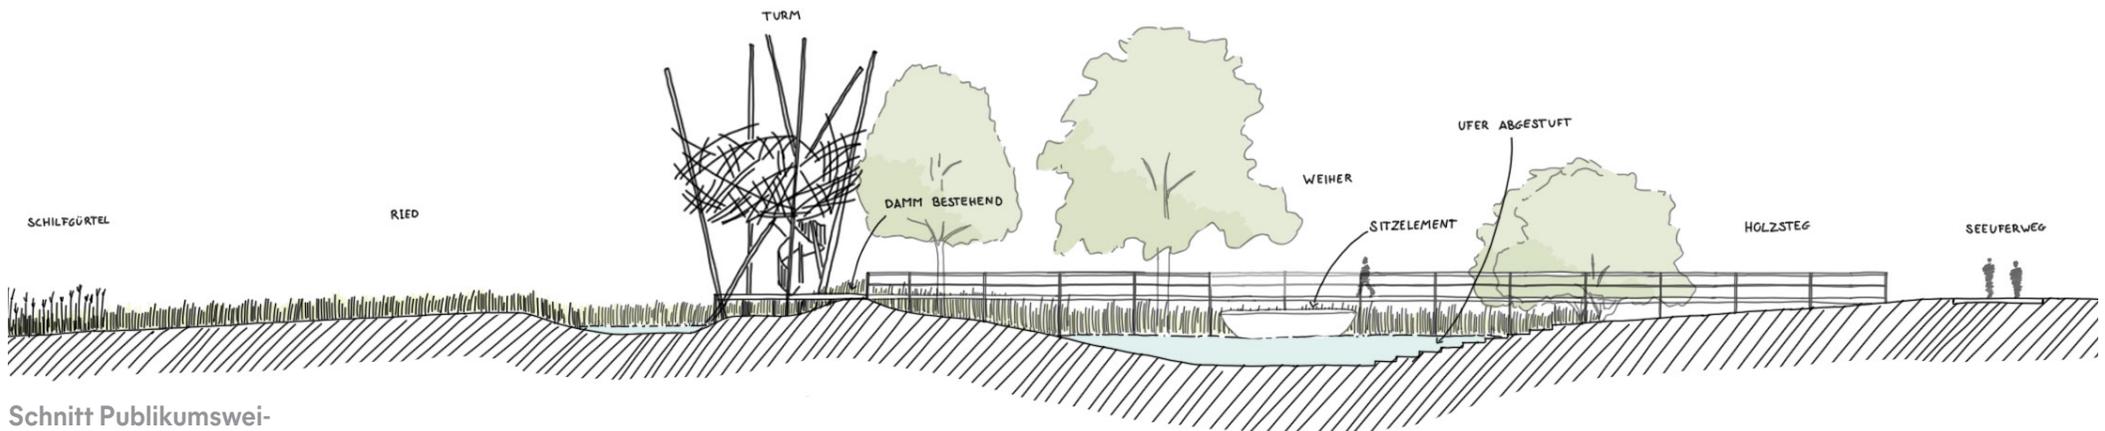
Schnitt Publikumswei-
her

Holzsteg mit Schraub-
fundament

Der Publikumsweiher schliesst am südlichen Ufer an den bestehenden Damm an, der bei Hochwasser den Weiher vor Fischeintag und Wellengang schützt. Am gegenüberliegenden Ufer führt die Modellierung in flachen 20/100cm Stufen auf eine Wiese, welche an den Seeuferweg anschliesst.

Über den Weiher führt ein Holzsteg, welcher mit Schraubfundamenten verankert ist und ein Sitzelement sowie den Aussichtsturm erschliesst. Die Vegetation um den Weiher besteht grösstenteils aus extensiven Blumenwiesen und Spielwiesen. Zusätzlich wird das nord-östliche Ufer mit einem Schilfstreifen gefasst.

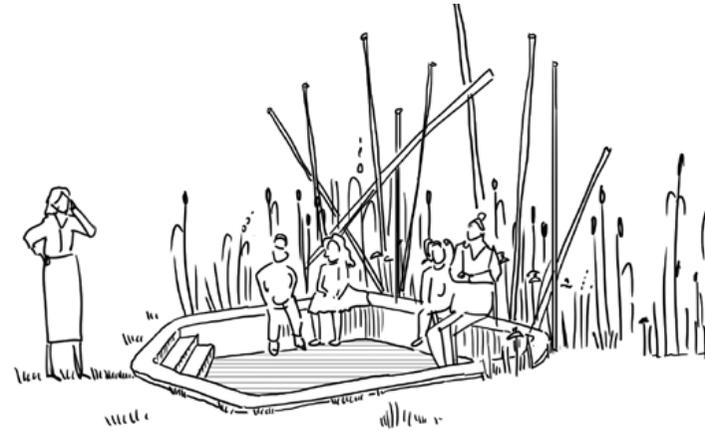
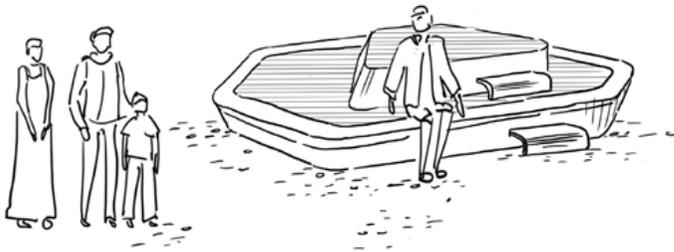
Die Holzpodeste sind von der Form und Oberfläche an Holzboote angelehnt. Sie stehen teilweise frei in der Landschaft oder lehnen sich an besondere natürliche Gegebenheiten an. Den Rücken zu sensiblen Naturzonen bietet eine Holzstruktur, die einem Nest ähnelt und die Plattform begrenzt.

Entlang der Wege befinden sich locker gestreute Holzpodeste, die den Aussenraum zusätzlich aktivieren. Am Eingangszplatz bilden mehrere Podeste eine Bühne und sind gleichzeitig zentraler Treffpunkt im Park. Bei den Sportplätzen und entlang des Uferwegs dienen sie zum Sitzen, Liegen, Picknicken und die Natur beobachten. Bei der Feuchtwiese südlich des Clubgebäudes sinkt das Podest in die Wiese, sodass man die Tiere und Pflanzen auf Augenhöhe betrachten kann. Südlich des Weihers erhebt sich ein Aussichtsturm zum Beobachten der Flora und Fauna des Rieds. Von hier schweift der Blick über die ganze Landschaft mit dem Vierwaldstätter See und den Alpen.

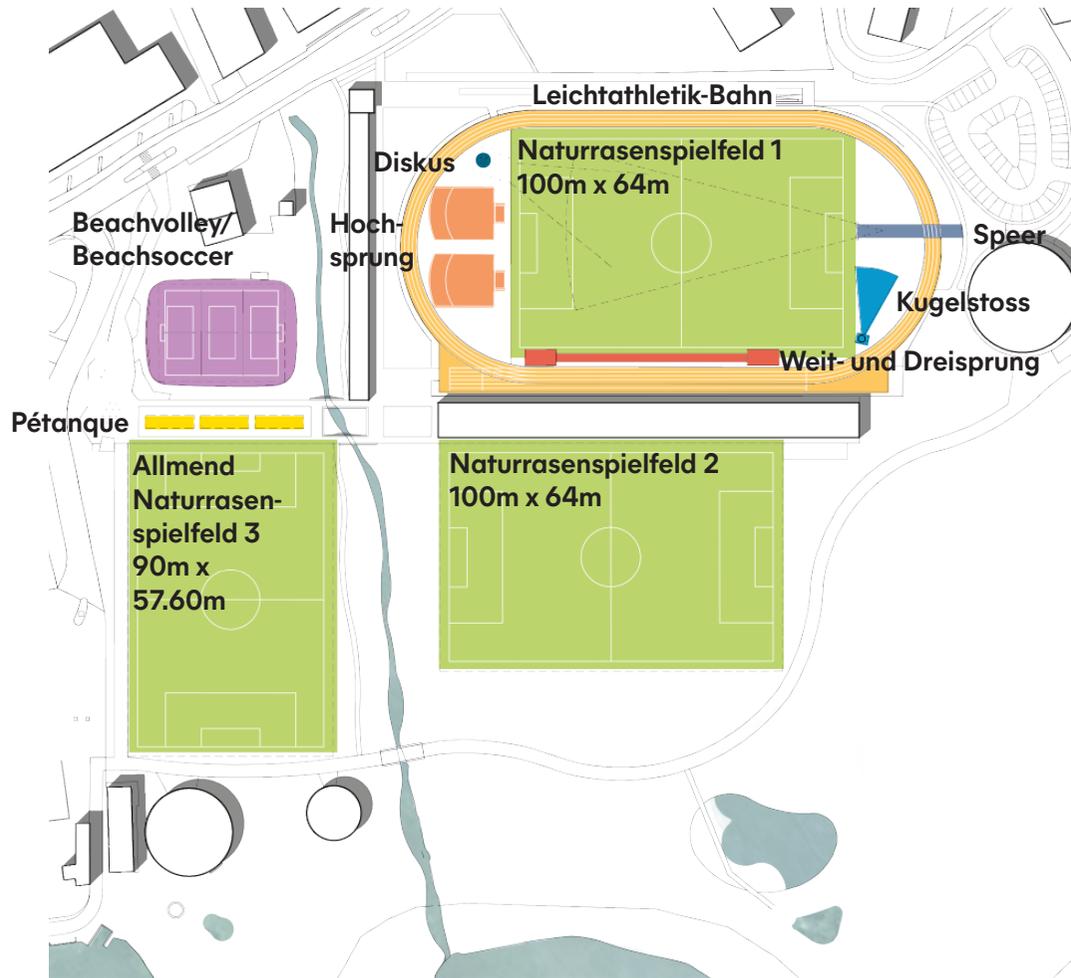
In Abstimmung mit den Sportvereinen werden im Seefeld Horw die folgenden Sportanlagen angeboten:

- 2 Naturrasenfelder 100m x 64m
- 1 Naturrasenfeld 90m x 57.60m
- 1 Rundbahn (bestehend)
- Wurfdisziplinen: Speerwurf, Kugelstoss und Diskus
- Weit- und Dreisprung
- 3 Beachvolleyballplätze (davon eines öffentlich) mit Beachsoccer
- 3 Pétanque-Felder

Die neuen Rasenfelder sind nach DIN-Norm mit einer Flächen-
drainage aufgebaut und haben eine Unterflur Bewässerung.

Die Rasenfelder 2 und 3 sind mit Ballfängen und Handläufen umfriedet.

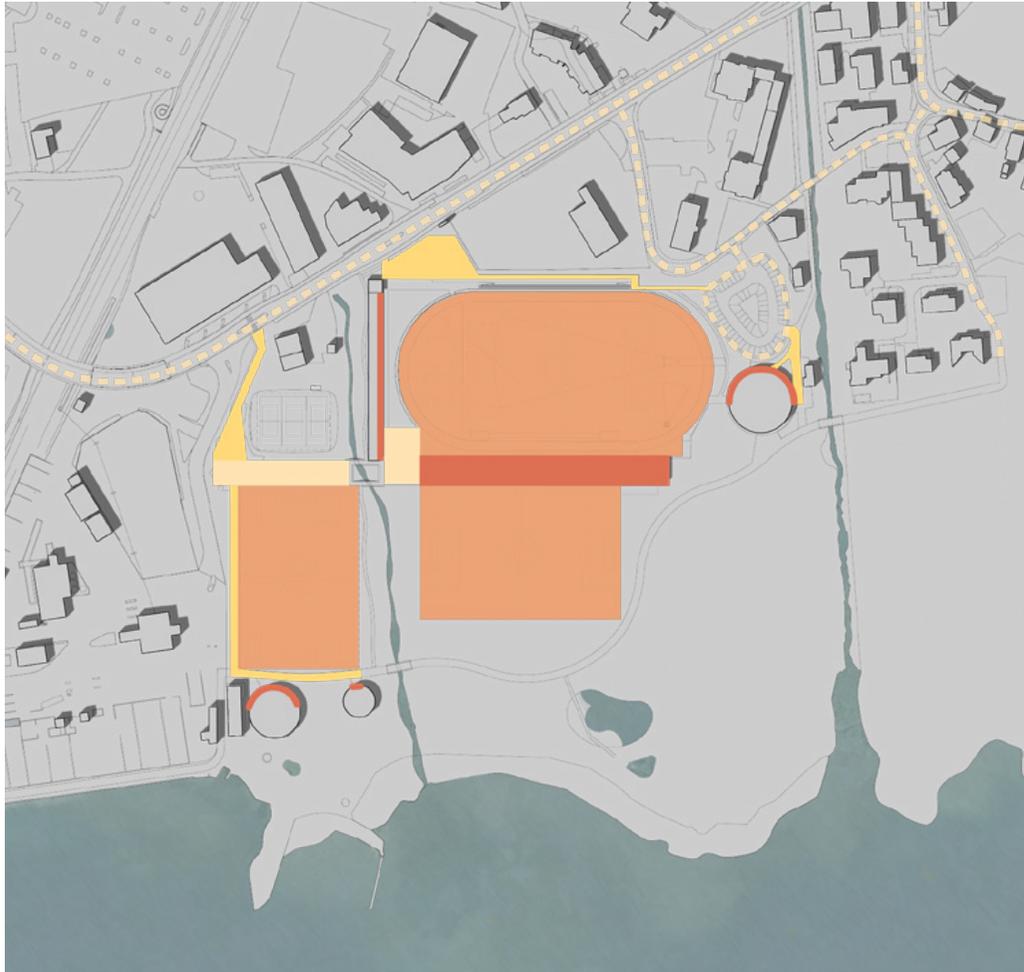
Die Beleuchtung im Seefeld wird auf ein Minimum reduziert. Es werden vor allem die Sportanlagen beleuchtet, wenn die Nutzung dies erfordert. Dies ebtrifft die Spielfelder, die Leichtathletik-Anlage und auch die dazugehörigen Gebäude.

Die Beleuchtung der Wege erfolgt lediglich mittels Pollerleuchten auf dem direkten Weg von der Kantonsstrasse zu den Seebad-Gebäuden sowie auf dem Zugang vom Parkplatz zum Garderobengebäude mit dem zentralen Velo-abstellplatz Das Baumdach sowie der Aussensitzplatz der Gastronomie im Garderobengebäude werden am Abend ebenfalls zurückhaltend beleuchtet.

Der gesamte Naturraum entlang des Uferwegs wird nachts nicht beleuchtet.

Grundsätzlich richtet sich die Beleuchtung nach den „Empfehlungen zur Vermeidung von Lichtemissionen“ des BAFU sowie dem „Leitfaden zur Beleuchtung im Aussenraum“ der Bartenbach GmbH, welcher im Rahmen des Projektes erarbeitet wurde.

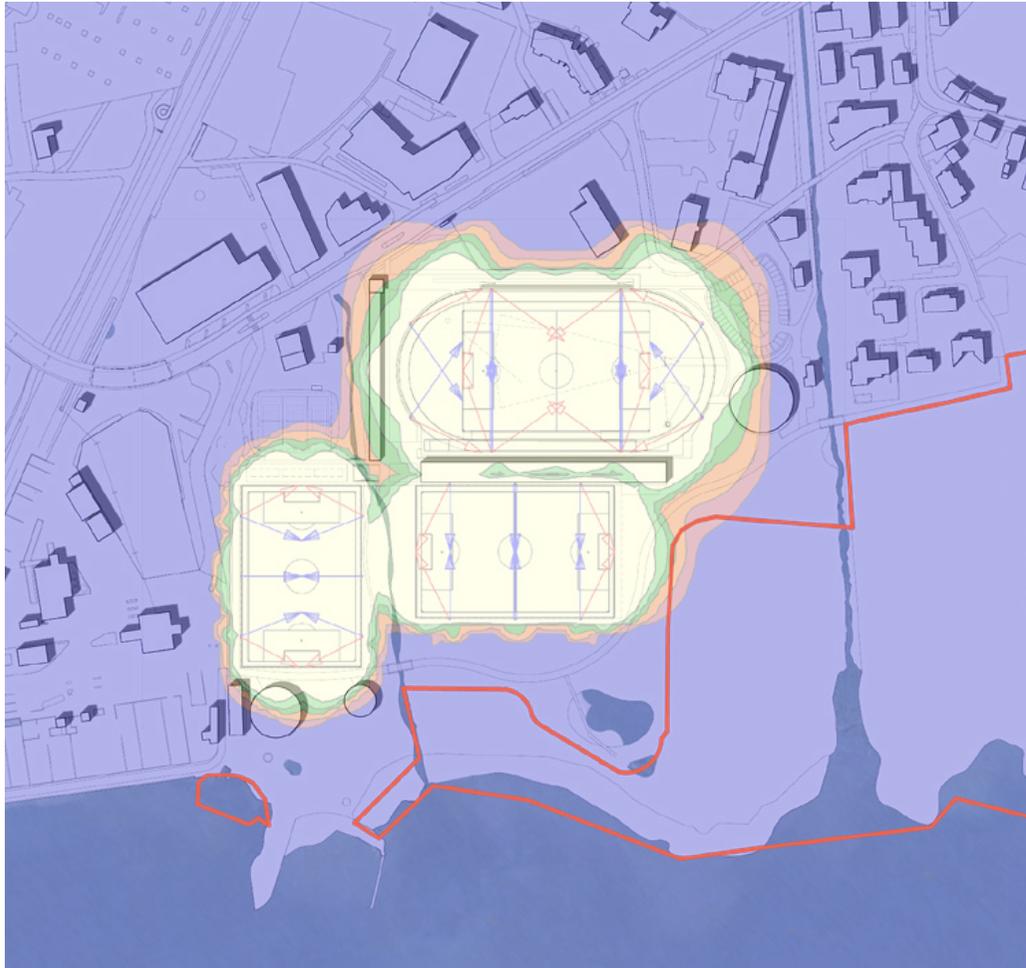
Die Fussballfelder 1 bis 3 sind mit LED Leuchten gemäss den Anforderungen des Schweizerischen Fussballverbandes (SFV-Handbuch) für untere Amateur Ligen bis und mit 2. Liga interregional konzipiert:

- Eav > 120 Lux ; Emin / Emax > 0.30 ; Emin / Eav > 0.50
- Dimmbar für Training auf Eav > 80 Lux

Die Rundbahn ist gemäss den Anforderungen der Schweizer Licht Gesellschaft (SLG-Richtlinien) für Training konzipiert:

- Eav > 80 Lux ; Emin / Emax > 0.20 ; Emin / Eav > 0.40

Das Störlicht und der Energieverbrauch ist kleiner als die heutige Sportanlagenbeleuchtung.

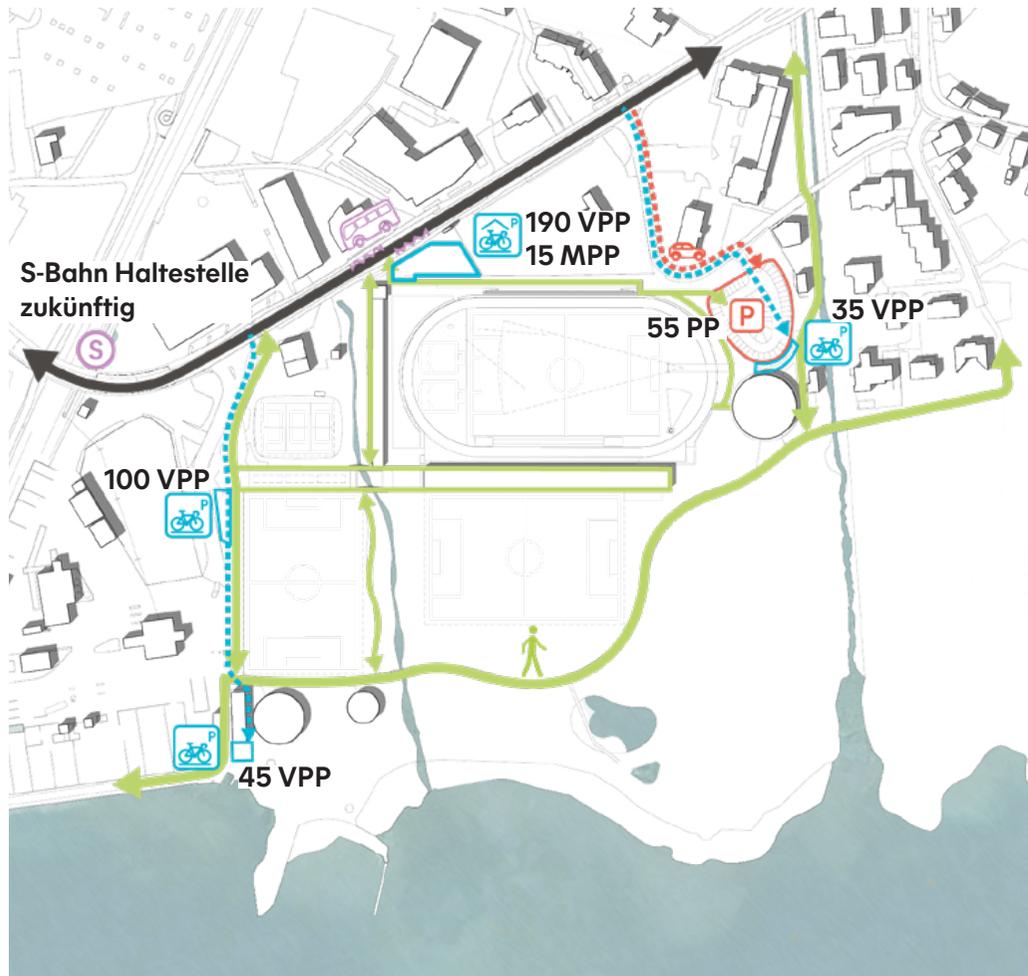
Infrastruktur

Der Park ist für Fussgänger durchgängig. Die Eingänge des Stadions können während Sportanlässen geschlossen werden. Das Fusswegsystem ist vom Sportbetrieb entflechtet und funktioniert auch während dem Spielbetrieb.

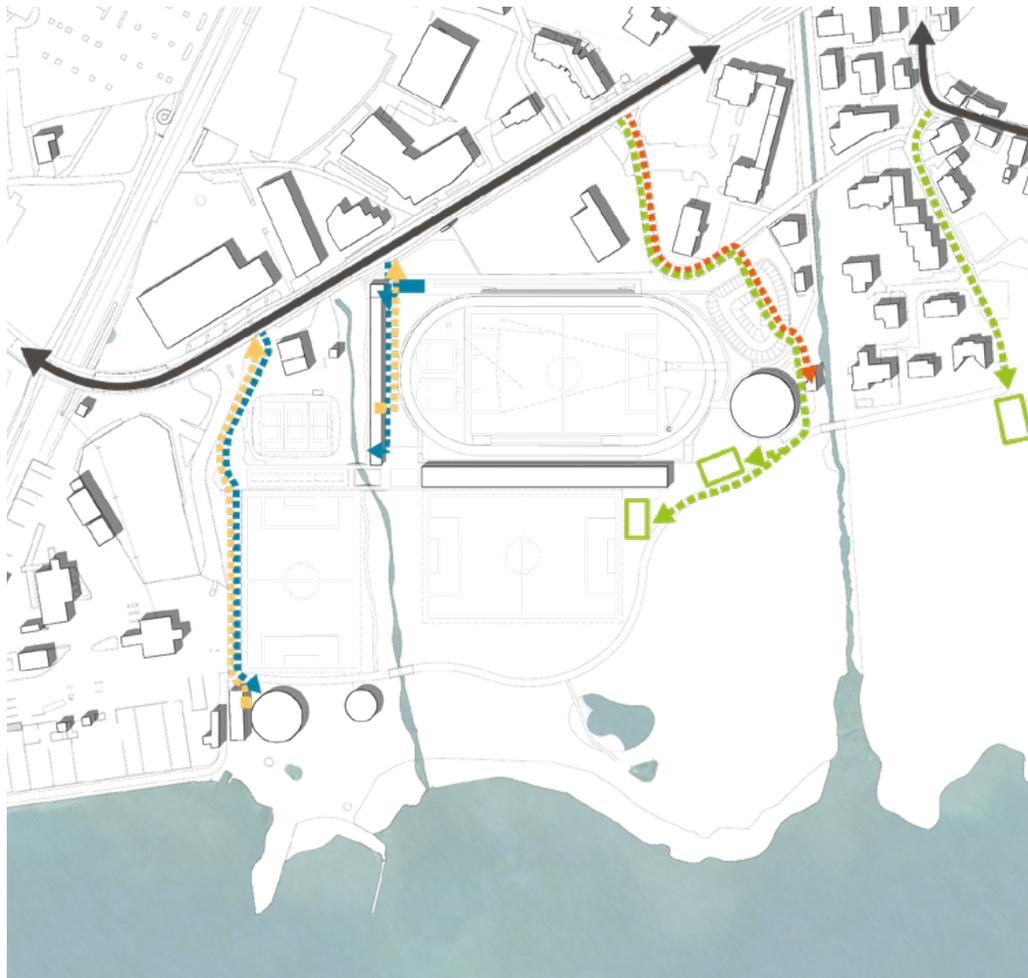
Die Anlieferung, Entsorgung und die Notzufahrt der einzelnen Gebäude und des Stadions werden über das Parkwegsystem gewährleistet. Für das Abwasserpumpwerk wurde in Absprache mit der Gemeinde die Grösse des bisherigen Platzes beibehalten. Die Zufahrt erfolgt über den neuen Parkplatz.

Die hauptsächliche Streumagd des Rieds findet im Herbst mit dem kantonseigenen Raupenhäcksler (umgebautes Pistenfahrzeug) statt. Der Raupenhäcksler lädt die gemähte Streu am Ablageplatz ab und ein Landwirt holt die Streu mit Traktor und Ladewagen ab (total ca. 300-400m³ Material).

Daneben werden im Frühjahr Frückschnitte mit einem Balkenmäher gemacht (Transport mit PW- Anhänger). Das Schnittgut holt ebenfalls ein Landwirt mit Traktor und Ladewagen ab. Daneben finden Unterhaltsarbeiten mit Kleinbagger (Weiher- und Grabenunterhalt) statt und Zivildienstleistende bekämpfen Neophyten. Für all diese Arbeiten werden zwei Zugänge von ca. 3.5m Breite benötigt. Für die Herbststreu sind kurzzeitig Auf- und Abladebereiche nötig.
