**bbz landschaftsarchitekten
Joos & Mathys Architekten
Plangrün**

**Seefeld Horw Luzern
Vorprojekt 30.11.2022
Vision Seefeld 17.01.2023**

**Vorprojekt Version 1.0
30.11.2022**

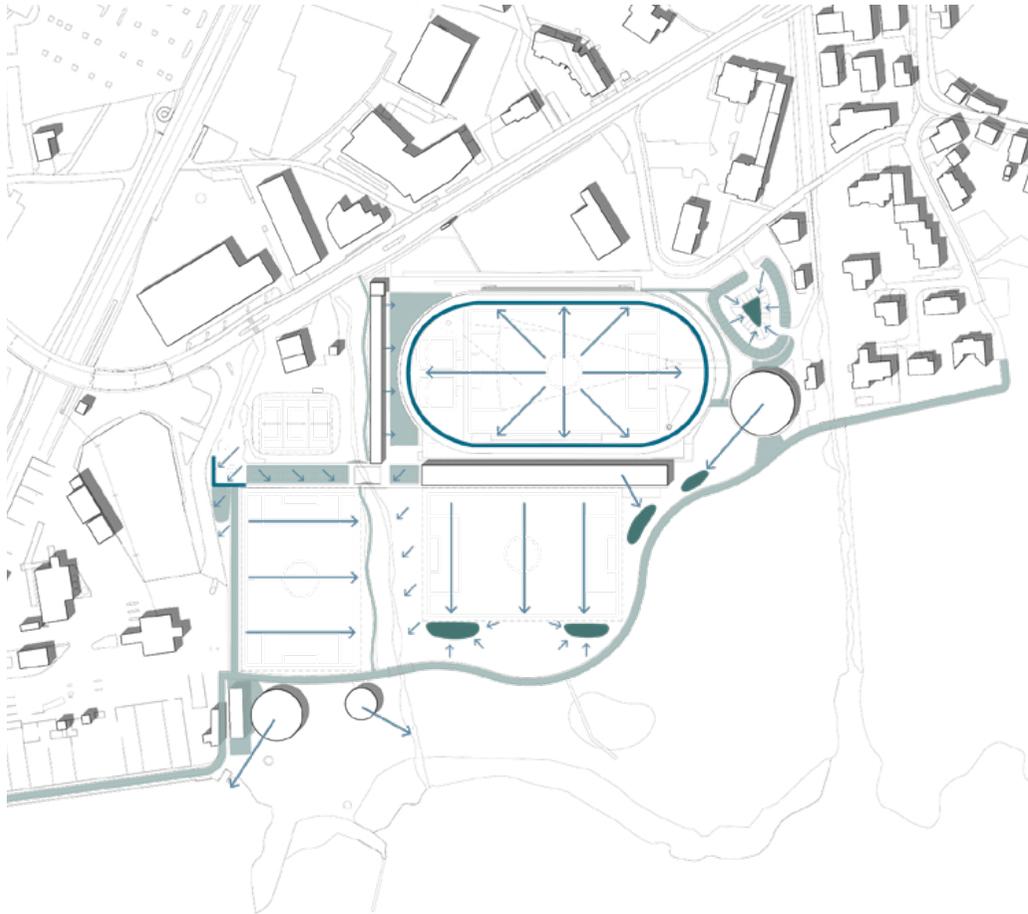
Das anfallende Niederschlagswasser wird komplett vor Ort versickert oder in die umgebenden Gewässer eingeleitet. Das Oberflächenwasser der Plätze wird in humusierete Sickermulden geleitet. Das auf Dachflächen anfallende Regenwasser wird direkt in die Bäche oder ebenfalls in Mulden eingeleitet.

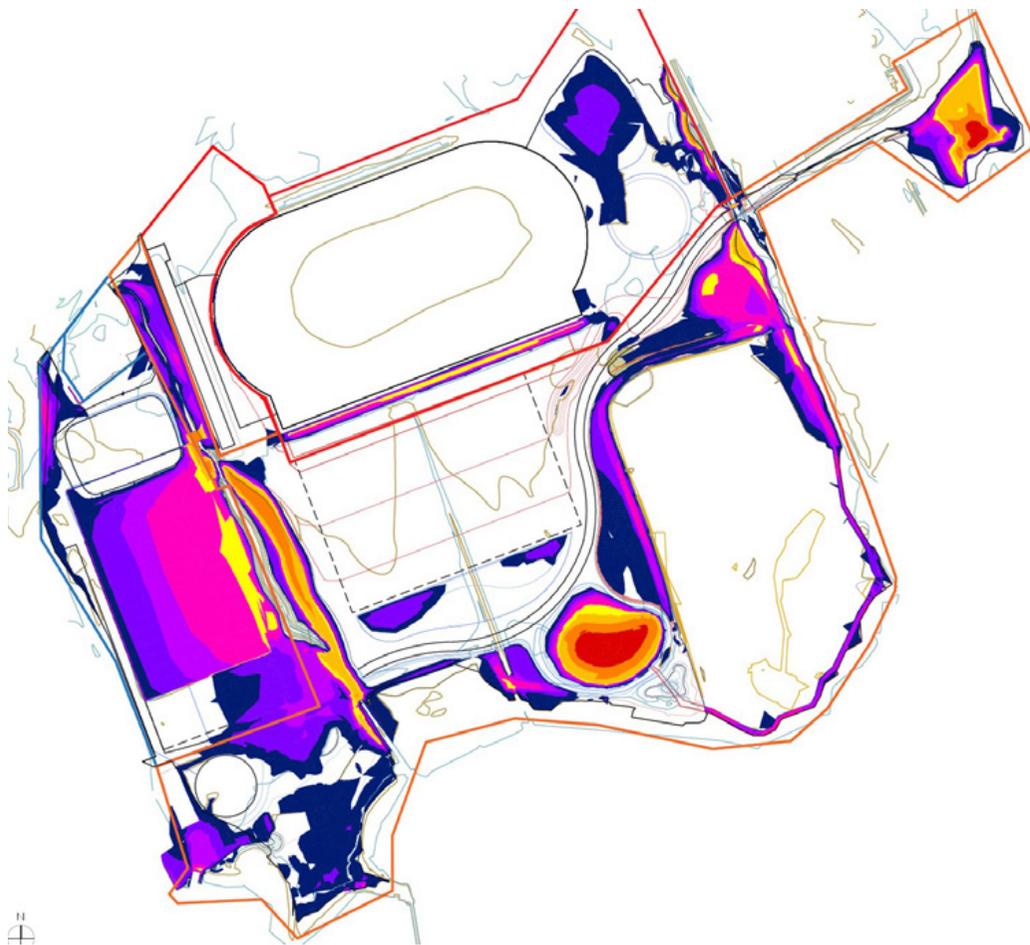
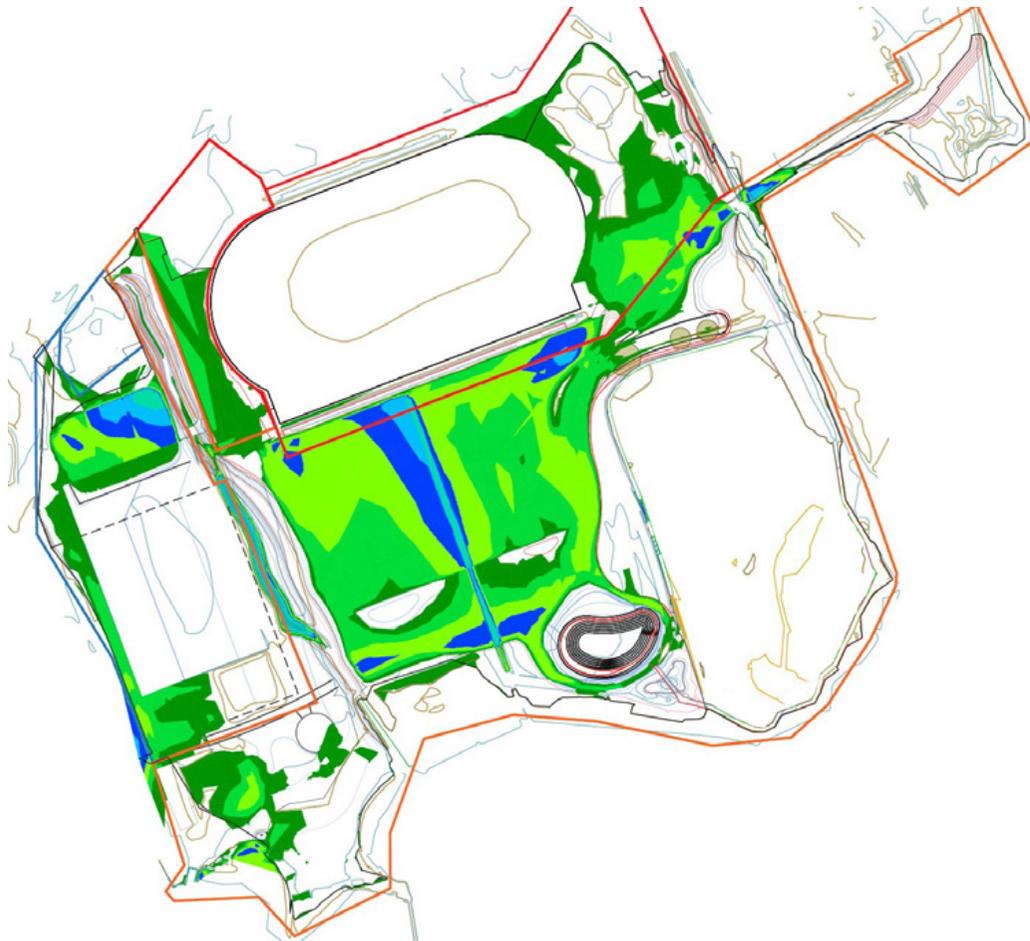
Die behutsame Modellierung mit weichen Übergängen und sanft eingefügten Sportfeldern erinnert an die Topographie eines Verlandungsrieds. Dem Ried werden, durch den Rückbau von Weg-Dämmen und Erdschüttungen, zusätzliche Flächen zugeschrieben. Die Verlegung und Öffnung des Sportplatzbachs und das Ausheben des Publikumweihers stellen die grössten Eingriffe dar. Daneben bilden Sickermulden, der neue Strand und zusätzliche Feuchtwiesen weitere Absenkungen im Gelände.

Mengenbilanz

Auftrag gesamt: 9778m³
Abtrag gesamt: - 12399m³
Differenz: - 2621m³

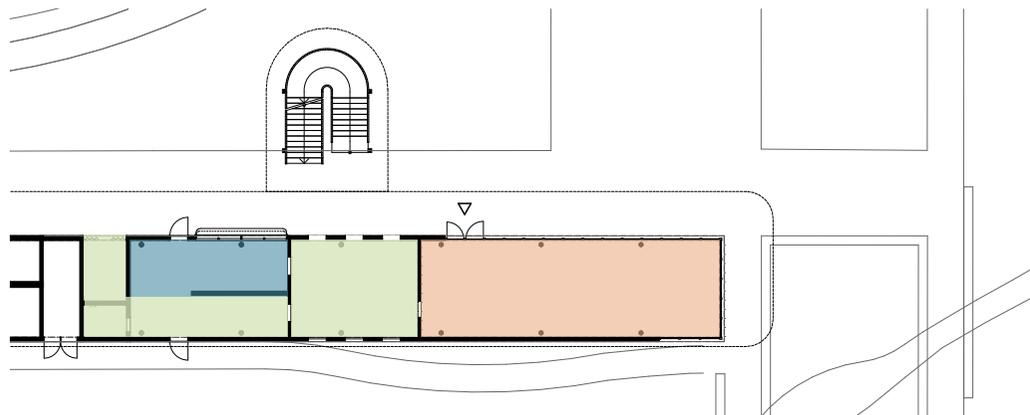
Situation geplant: Grill/Kiosk integriert in Garderobengebäude

Im Restaurant wird bedient. Durch die optimale Planung der rückwertigen Bereiche sind effizientere Abläufe möglich und durch die Konzentration der beiden Bereiche hat das neben der Geschwindigkeit auch wirtschaftliche Vorteile (tiefere Personalkosten).

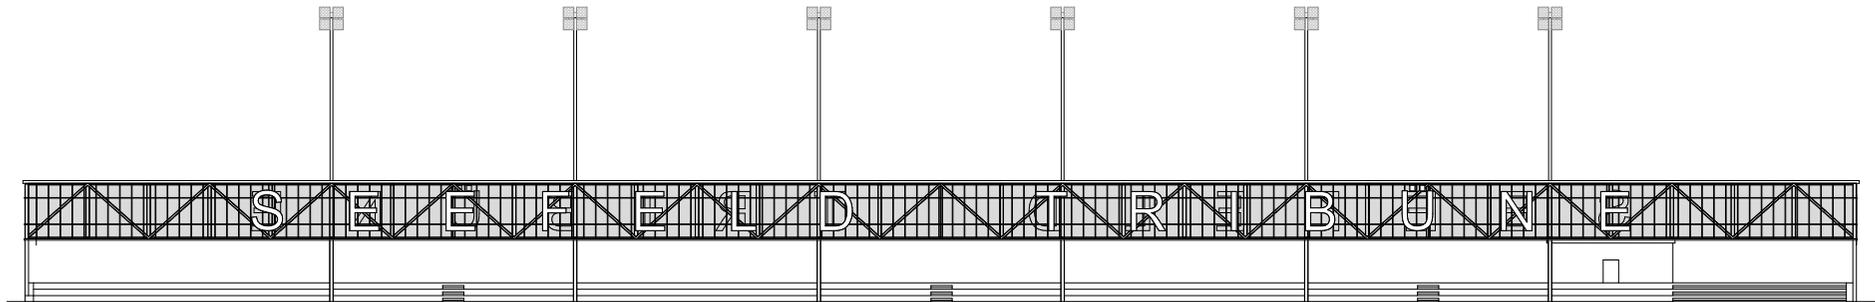
Südansicht

Das Gehäuse des Tribürendachs kann durch den Einsatz von Photovoltaikelementen einen Beitrag zur Stromversorgung der Flutlichtanlage und dem gesamten Areal leisten.

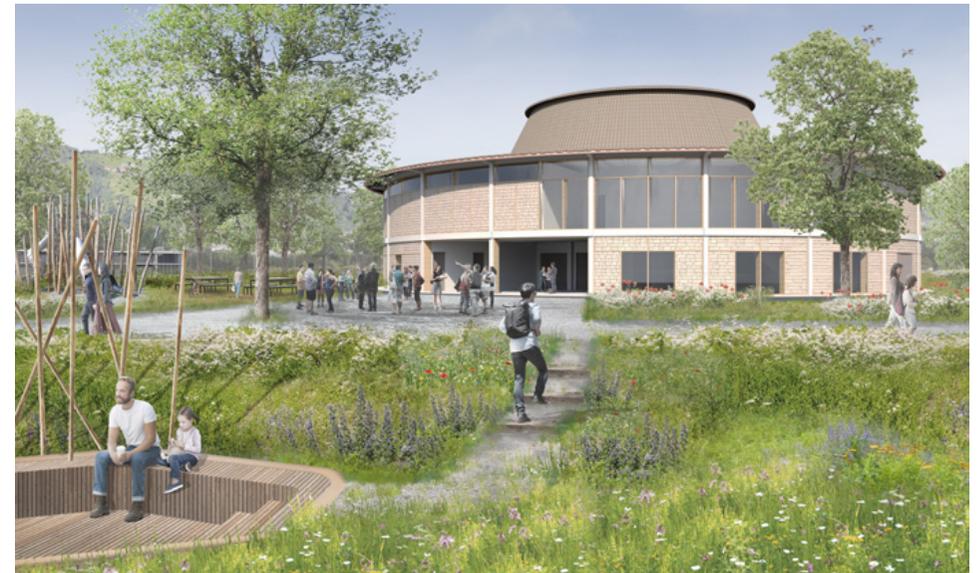
Das zweistöckige Clubhaus stellt den grössten Pavillon auf dem Areal dar. Es nutzt Synergien zwischen den Interessen der Sportvereine mit zusätzlichen Garderoben sowie öffentlich nutzbaren Räumen, welche durch Vereine, die Gemeinde Horw oder die Einwohnenden Horws mehrfach genutzt werden können. Dazu zählt ein Festsaal mit kleiner Küche und Sitzungszimmer. Im Clubhaus sind auch zusätzlich benötigte Lagerflächen der Sportvereine sowie die gesamten Räumlichkeiten des Skiclubs untergebracht.

Für die bereits auf dem Seefeld ansässigen Sportvereine dem Fussballclub Horw, dem Leichtathletikverein sowie dem Skiclub werden gemäss ihren Bedürfnissen Ersatz- bzw. Erweiterungsräumlichkeiten angeboten. Zudem soll das Areal Seefeld der Bevölkerung Horws zugänglicher gemacht werden.

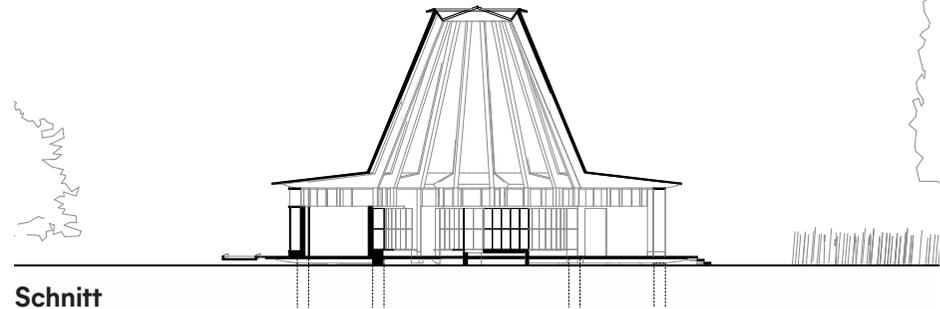
Schnitt

Die Fassade wird gekennzeichnet durch die Saisonkabinen, welche durch einen Holzsteg rund um das Gebäude zugänglich sind.
